改善箇所説明図

サプライポンプ

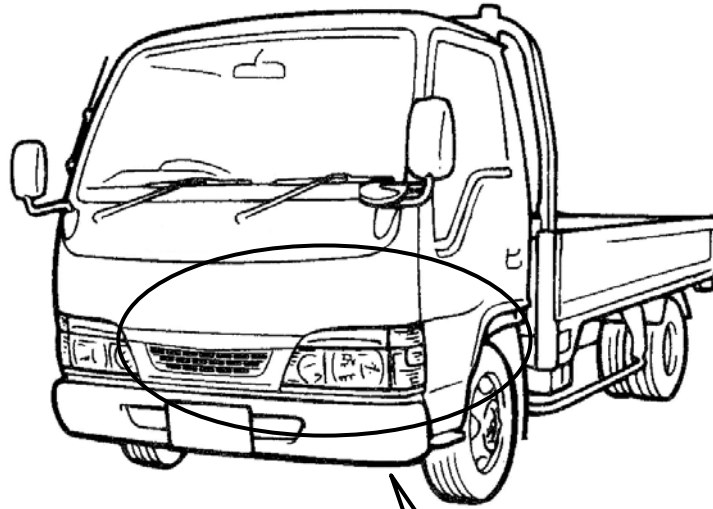
燃料噴射装置の燃料供給ポンプ（サプライポンプ）のシリンダ部の材質が不適切なため、シリンダ内部に水分が付着し錆びが生じると、当該部に亀裂が生じるものがある。そのため、そのままの状態で使用を続けると燃料ポンプから燃料が漏れエンジンが停止するおそれがある。

改善の内容：全車両、当該サプライポンプの品番を確認し、不適切な材質を使用したサプライポンプは対策品と交換する。
