改善箇所説明図

F650GS

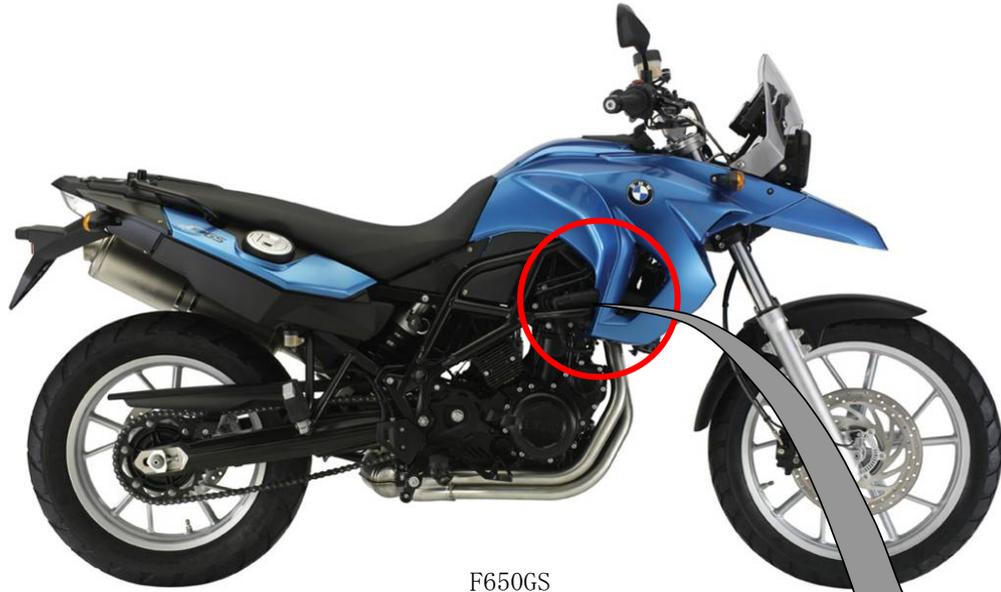
ウォーターポンプ

基準不適合発生場所

ラジエターとウォーターポンプ間の冷却ホースの製造工程が不適切なため、当該ホースの強度が不足している。そのため、そのまま使用を続けると、冷却用アッパーホースが膨張・収縮を繰り返して締め付け部が緩み、冷却水が漏れるおそれがある。

改善の内容

全車両、当該冷却ホースを良品に交換する。
また、当該冷却ホースと接続するウォーターポンプの塗装を除去する。
