改善箇所説明図

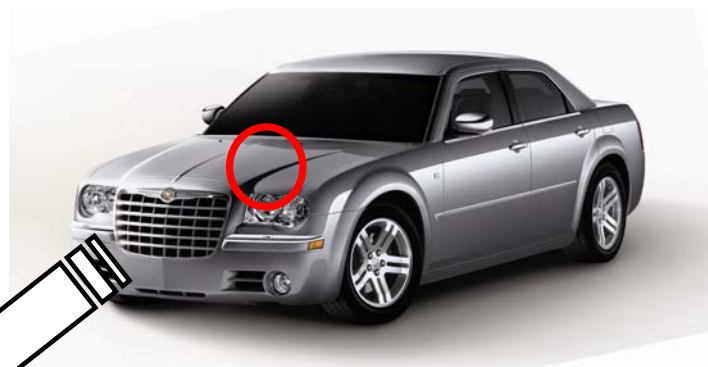
センタ・コンソールに装備されている乗員保護システム用接続コネクタにおいて、フロント・シート・サイド・エアバッグ用配線の組み付け位置を誤ったため、側面からの衝突状態において左右のフロント・シート・サイド・エアバッグが逆に作動する。そのため、乗員保護性能が低下するおそれがある。

全車両、フロント・シート・サイド・エアバッグ用配線を修正し、サイド・エアバッグ制御システムのプログラムを再設定する。

識別 : 運転者席シート・レールの前部内側の取り付けボルト頭部に黄色ペイントを塗布する。
