改善箇所説明図②

(代表機種 WA380-6 の例)

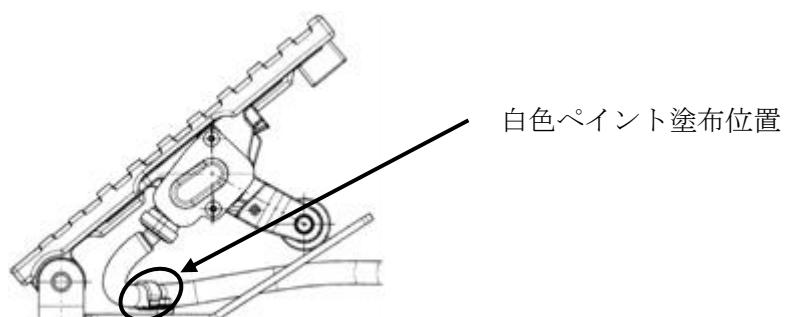
アクセルペダルに備えられているアクセル開度センサにおいて、ハーネスクランプの締付けトルクが不足しているものがあるため、そのままの状態で使用を続けると当該クランプが外れ、アクセル開度センサハーネスとアクセルペダルが干渉するおそれがある。

改善措置の内容:全車両、アクセル開度センサハーネスクランプの取付けボルトを正規トルクで締付ける。

識別:ハーネスクランプ部を白色ペイントで塗布する。
