改善箇所説明図①

(代表機種 FD35N の例)

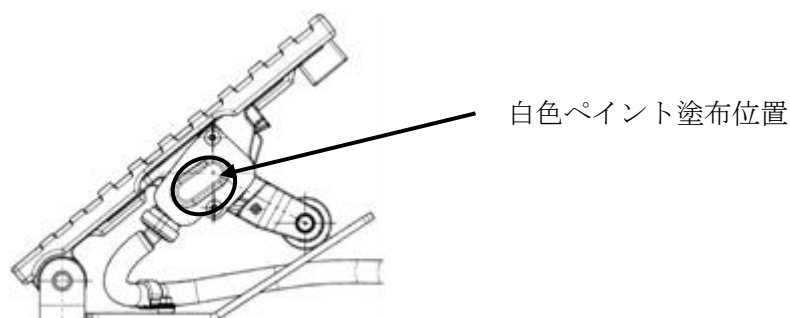
アクセルペダルに備えられているアクセル開度センサにおいて、取付けボルトの締付けトルクが不足しているものがあるため、そのままの状態で使用を続けると当該センサが脱落し、最悪の場合、アクセルペダルを踏んでもエンジン回転が上がらなくなるおそれがある。

改善措置の内容 : 全車両、アクセル開度センサ取付けボルトを正規トルクで締付ける。

識別 : アクセル開度センサ部を白色ペイントで塗布する。
