# 改善箇所説明図

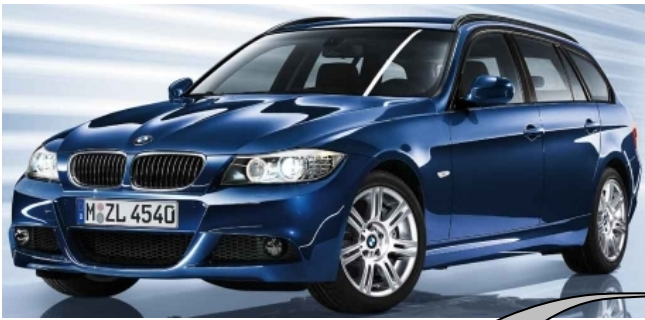
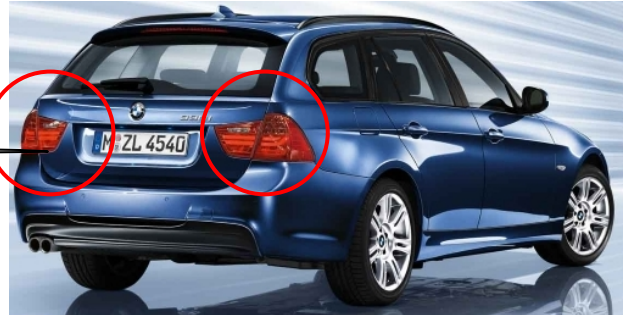
リアコンビネーションライト

方向指示器

リアコンビネーションライトにおいて、当該リアコンビネーションライト内部のクッション材の材質が不適切なため、クッション材に含まれる気化成分が後面方向指示器用LED（発光ダイオード）の電気基板の接続部を腐食させる場合がある。そのため、当該接続部が接触不良となり、後面方向指示器が点灯しないおそれがある。

全車両、リアコンビネーションライトを対策品と交換する。

右ランプホルダーハウジングの側面中央部に黄色ペイントを塗布する。
