改善箇所説明図

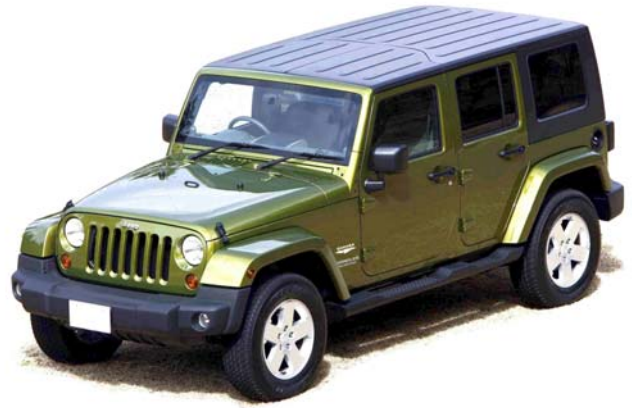
- アップコントロールアーム接続ボルト(左右)
- ロアコントロールアーム接続ボルト(左右)
- ステアリングダンパ接続ボルト
- スタブライザー接続ボルト(左右)
- ショックアブソーバ接続ボルト(左右)
- トラックバー接続ボルト

- アップコントロールアーム接続ボルト(左右)
- ロアコントロールアーム接続ボルト(左右)
- スタブライザー接続ボルト(左右)
- ショックアブソーバ接続ボルト(左右)
- トラックバー接続ボルト

基準不適合発生箇所

フロント・アクスルおよびリア・アクスルの製造工程において、腐食防止用塗料の塗布が不適切なものがある。各部品と当該アクスルを接続するボルト・ナットを厚い塗装の上から組み付けられている場合、走行時の振動等により塗装が割れ、当該ボルト・ナットの締付トルクが低下するおそれがある。そのため、そのままの状態で使用を続けると、当該ボルト・ナットが緩み、車体下回りから異音が発生し、最悪の場合、走行安定性が損なわれるおそれがある。

全車両、各接続ボルト・ナットを一旦緩めて、再度適正トルクで締付ける。

識別 : ステアリングダンパのフロント・アクスル側固定ボルトの頭部に黄色ペイントを塗布する。
