改善箇所説明図②

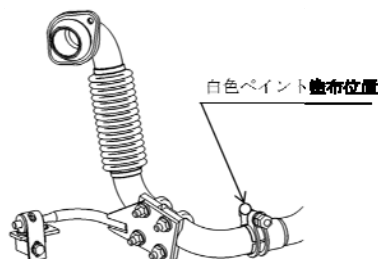
（原動機と触媒の間の排気管のはめ合い部において、固定クランプの締め付けトルクが不足しているものや製品のバラつきにより気密性が不足しているものがある。そのため、当該はめ合い部から排出ガスが外部に漏れるとともに、はめ合い部が外れて騒音が増大するおそれがある。）

全車両、当該はめ合い部に液状シール剤を塗布し、固定クランプをダブルナットで締め付ける。

識別：排気管クランプ部に白色ペイントを塗布する。
