平成 23 年度 建築基準整備促進事業

「40. 津波危険地域における建築基準等の整備に資する検討」

中間報告書

東京大学生産技術研究所

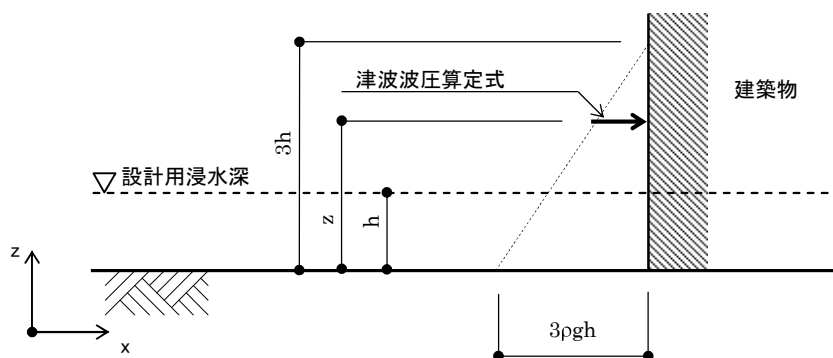
図 3.1 ガイドラインで参照される津波波圧算定式

東日本大震災の津波被害地域において、約 230 の塀や堤防等の比較的単純な工作物と建築物に関する被害調査を行い、その中から 96 の調査結果を対象に津波波圧算定式の妥当性を検討した。検討は、図 3.1 に示すガイドラインで参照されている津波波圧算定式^{2,3)}の設計用浸水深 h に対する倍率 3 の検証に着目して行った。表 3.1 に検討対象とした構造物の内訳を示し、主な被害調査地域と被害状況写真例を図 3.2 に示す。
