# 改善箇所説明図

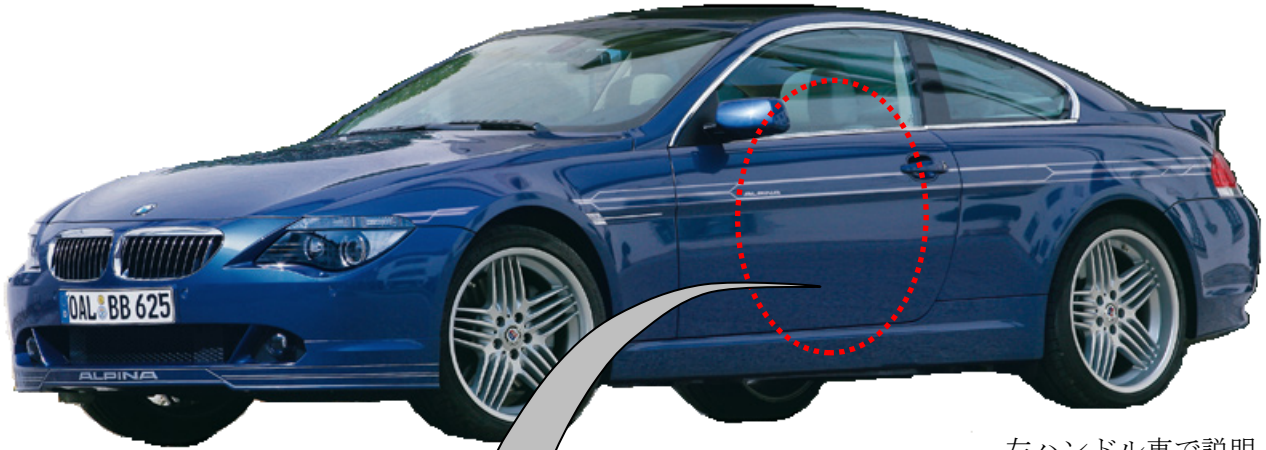
左ハンドル車で説明

前席シートにあるシートヒーターのエレメント部への電気配線の取り回しに不適切なものがあるため、乗降時にエレメント部に度重なる圧力負荷がかかった場合、当該エレメント部の一部が損傷し、シートの一部が焦げ、最悪の場合、乗員が火傷を負うおそれがある。

全車両、当該部品の良否を判定し、不具合品の場合は対策品の配線を追加する。

シート下のシート フレームに白色ペイントを塗布する。
