[改善箇所説明図]

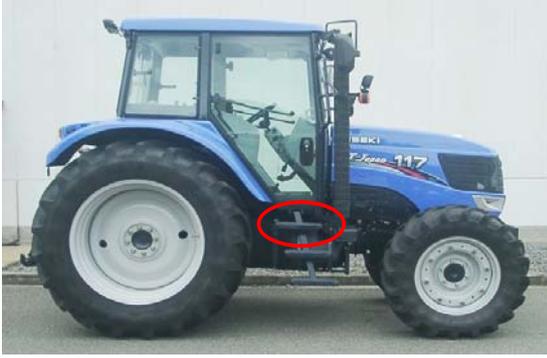
農耕トラクタの油圧ポンプの締結構造が不適切なため、作動圧力が高くなると当該ポンプのギヤプレート（ポンプ室）がずれ、入力軸受部に焼付きが発生し、作動油吐出流量が低下する。そのままの状態で使用を続けると、動力伝達装置の油圧クラッチの圧力が低下し駆動力の低下やパワーステアリングの操舵力が増大するなどの不具合が発生し、最悪の場合、油圧ポンプの入力軸が折損し、走行不能や操舵困難になるおそれがある。

全車両、対策品の油圧ポンプと交換する。

油圧ポンプの側面に黄色ペイントを塗布する。
