# 改善箇所説明書

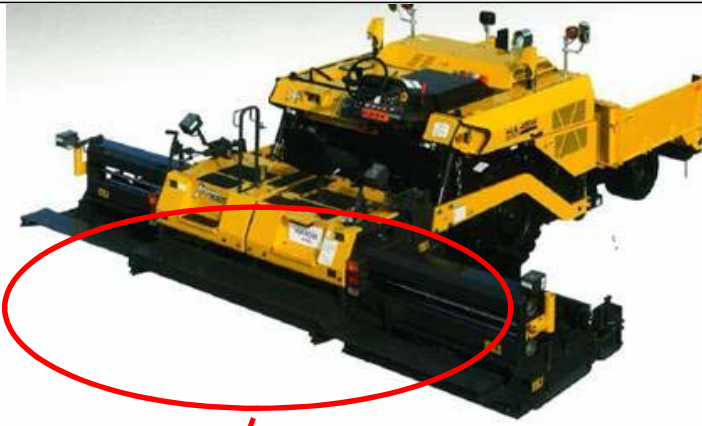
スクリードステップ前縁にある足乗り越え防止用蹴込板の高さが不足しているため、足先を当該ステップより前方に出した状態で、右スクリードを伸び操作した場合、右スクリードのイグナイタカバーとスクリードカバー支柱との間に足先を挟むおそれがある。

全車両、右側ステップ前縁の蹴込板にカバーを追加する
