# 航空輸送の安全にかかわる情報の中間報告 (平成 24 年度上半期)

平成 24 年 12 月  
国土交通省航空局

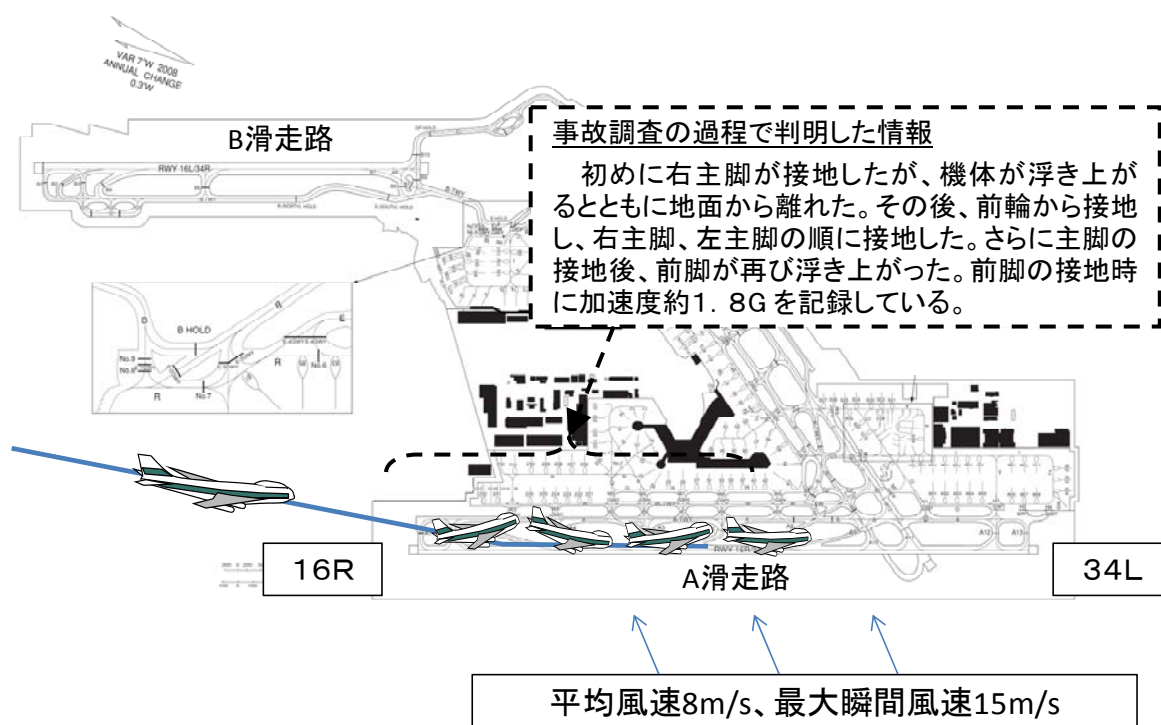
発 生 日 時	平成 24 年 6 月 20 日 13 時 22 分頃
発 生 場 所	成田国際空港 A 滑走路
運 航 者	全日本空輸
航 空 機	ボーイング式 767-300 型(JA610A)
出発地/最初の着陸予定地	北京/成田国際空港
便 名	ANA956
搭 乗 者	乗務員 10 名、乗客 183 名(計 193 名)
概 要	成田国際空港に着陸した際にハードランディングとなった。点検の結果、胴体の一部に変形が認められた。
負 傷 者	乗客 5 名及び客室乗務員 4 名が軽傷(ねんざ、打撲等)
機体の損壊等	主翼前方付近胴体上部の変形(しわ)及び変形に伴う亀裂等
備 考	現在、運輸安全委員会が原因を調査中 (平成 24 年 6 月 27 日に調査進捗状況を公表)
