## 三菱自動車工業(株)に対する立入検査(特別監査)の結果

国土交通省自動車局  
平成 25 年 4 月 23 日

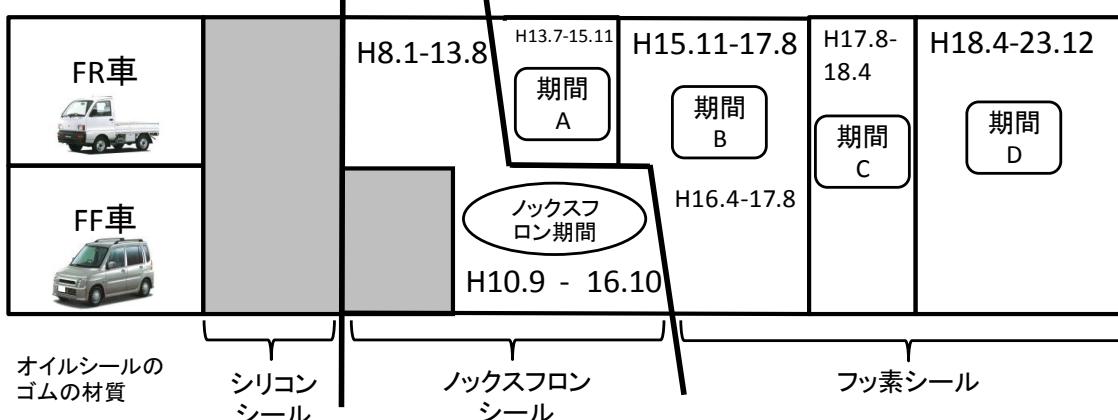
軽自動車の生産時期

期間の名称	対象期間		前期間との技術的な変化
ノックスフロン期間	FR 車	平成 8 年(1996 年)1 月～平成 13 年 (2001 年)8 月	<ul style="list-style-type: none"> <li>・オイルシールをノックスフロン(アクリルゴム)製に変更</li> <li>・フロントケースの加工設定変更によりオイルシール挿入穴の面仕上げ精度が上がる(滑りやすくなる)[FF 車平成 15 年(2003 年)11 月]</li> </ul>
	FF 車	平成 10 年(1998 年)9 月～平成 16 年 (2004 年)10 月	
期間 A	FR 車	平成 13 年(2001 年)7 月～平成 15 年 (2003 年)11 月	オイルシールをフッ素製に変更
期間 B	FR 車	平成 15 年(2003 年)11 月～平成 17 年 (2005 年)8 月	フロントケースの加工設定変更によりオイルシール挿入穴の面仕上げ精度が上がる(滑りやすくなる)
	FF 車	平成 16 年(2004 年)4 月～平成 17 年 (2005 年)8 月	オイルシールをフッ素製に変更。
期間 C		平成 17 年(2005 年)8 月～平成 18 年(2006 年)4 月	オイルシール挿入穴の面仕上げ精度を下げる(粗くなる)
期間 D	期間 D1	平成 18 年(2006 年)4 月～平成 23 年(2011 年)10 月	オイルシール挿入穴の深さ変更(7 mmから 8 mmへ)、圧入治具変更による斜め圧入防止、オイルシール圧入時の圧入荷重の低減
	期間 D2	平成 23 年(2011 年)10 月～平成 23 年(2011 年)12 月	オイルシール圧入時に使用する挿入助剤を揮発性のものに変更
		平成 23 年(2011 年)12 月～	オイルシール抜け止めプレート設置
