トンネル天井板の落下事故に関する調査・検討委員会  
報告書

平成25年6月18日

トンネル天井板の落下事故に関する  
調査・検討委員会

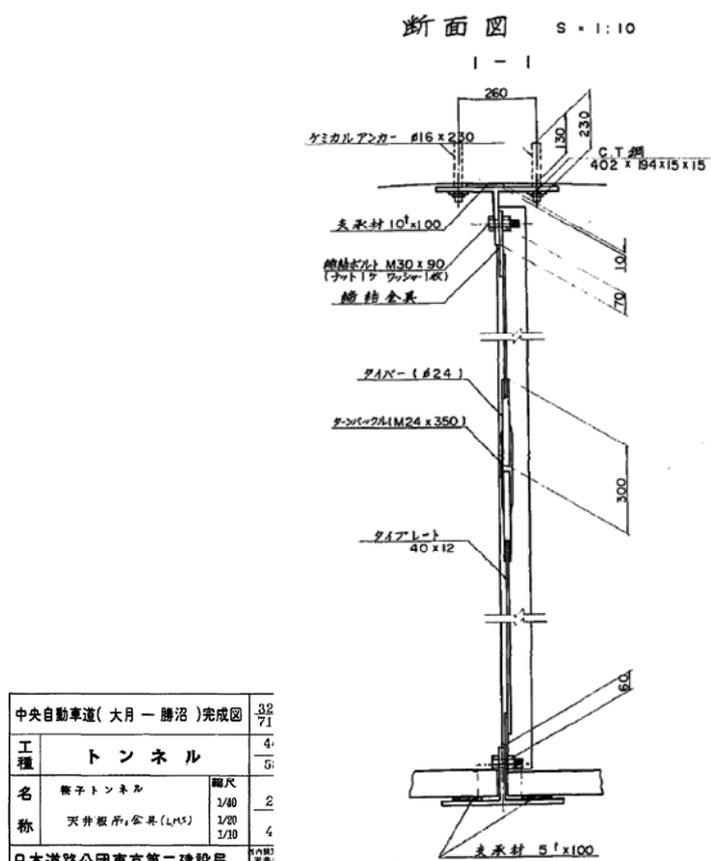
図2.2.1 天井板吊り金具完成図

- 特記仕様書においては、アンカーの埋込み深さは内径の 11 倍以上(約 152mm 以上)と規定
- 設計報告書においては、定着長は 130mm と記載
- 完成図においては、埋込み長か削孔深さかの記載はないが、ボルトが埋め込まれた状態が図示され、130mm と記載
- なお、工事材料承諾願に添付されたパンフレットによると、穿孔深さは 110mm 以上、コンクリートの場合の最適深さは 130mm と記載

となっていた。しかしながら、埋込み長、定着長等の定義については確認できなかった。

- ～ 2.2にまとめたように、工事特記仕様書で埋込み長を「内径の11倍以上」（約152mm以上）を規定する一方で、完成図（図2.2.1参照）に記載されていた寸法は130mmであったこと。
- ～ それぞれの数値の設定根拠や特記仕様書と完成図に記載された寸法が異なった理由は不明であること。
- ～ 削孔深さと埋込み長について、当時の施工手順や管理方法は不明であること。

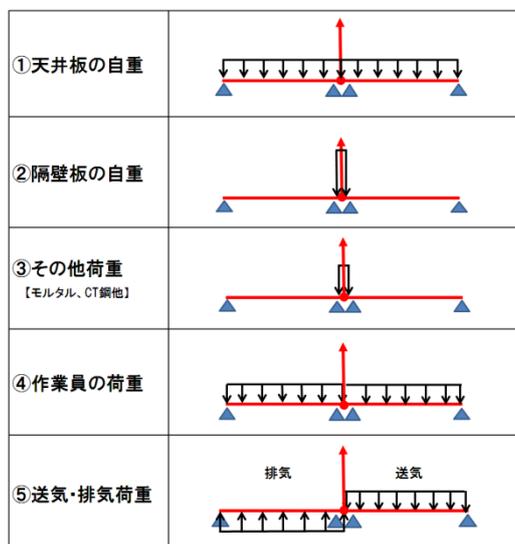
図3.2.1 荷重組合せ

設計に考慮された荷重組合せを図3.2.1に示す。これらを着目断面ごとに最も不利になるように組み合わせて載荷する。たとえば、天頂部接着系ボルトの設計では上向きの送気荷重は考慮しない方がボルトにとって不利であり、以後の再現設計計算値もこれを考慮しないときの値である。天井板及び隔壁板等の重量、並びに、鉛直方向の風荷重及び作業員荷重の組み合わせについて見積もられた天頂部接着系ボルトへの引張力は、L断面12.2kN/本、M断面7.4kN/本、S断面6.6kN/本であった。

また、天井板及び隔壁板等の自重について見積もられた天頂部接着系ボルトへの引張力は、L断面9.3kN/本、M断面5.4kN/本、S断面4.3kN/本であった。天頂部接着系ボルト

トへの引張力は、設計荷重についても、天井板及び隔壁板等の自重についても、L断面が最も大きく、S断面の2倍程度あった。これは、天井板及び隔壁板の大きさ、重量はL断面が最も大きく、重量はS断面の2倍以上であったことによる。

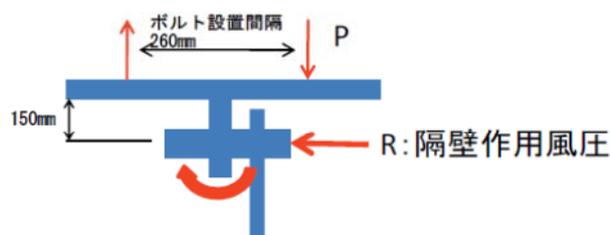
図3.2.2 隔壁板に作用する風荷重が天頂部接着系ボルト反力に与える影響の評価(その1)

検討は2つの方法で行った。一つは、図3.2.2に示すように、隔壁板と上部CT鋼の接合部位置に隔壁板に作用する風荷重の合力の1/2(隔壁板の上半分に作用する風荷重は上部CT鋼が、下半分に作用する風荷重は下部CT鋼が分担すると仮定)を水平方向に作用させたときの力の釣り合いからボルトに生じる軸力を求め、それを設計荷重作用時のボルト軸力に足し合わせる方法である。これによれば、L断面天頂部の送気側ボルトでは引張力がボルト一本あたり5.6kN増加し、合計で17.8kN/本(設計荷重のみ考慮した場合の約1.5倍)が生じる。

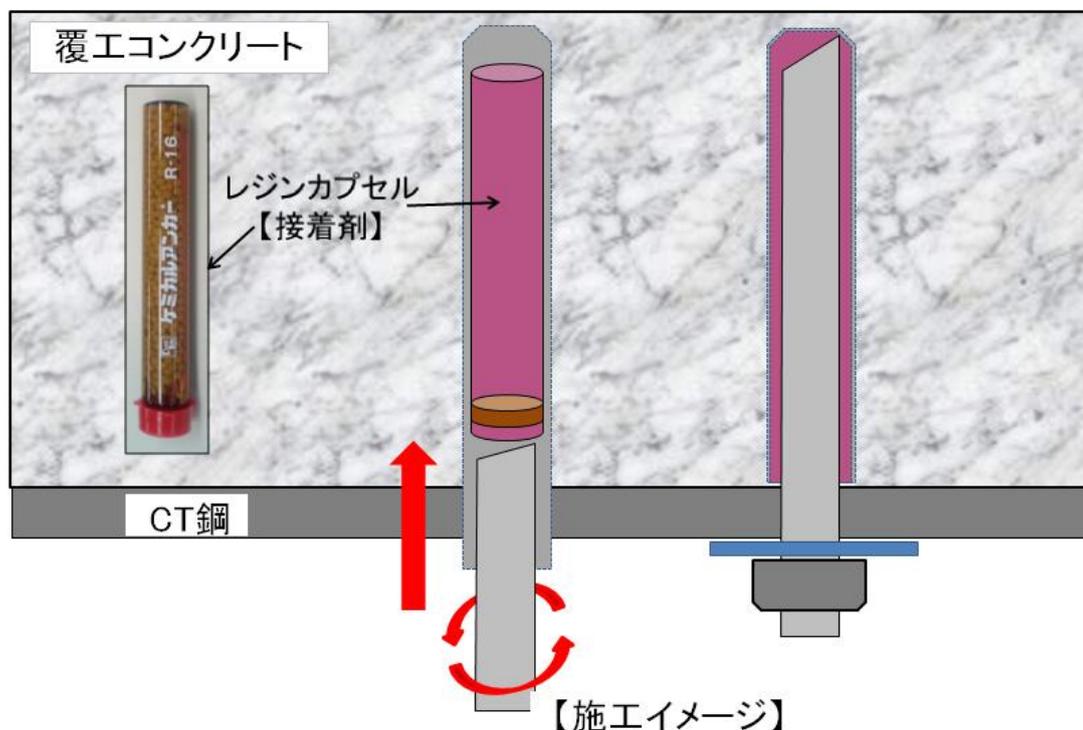
図3.3.1 カプセル方式の接着系アンカーボルト

カプセル方式の接着系ボルトは、ボルト孔底までボルト先端を挿入すること、かつ、ボルト孔壁とボルトの隙間が一定以下になるように削孔径が制御されることで、接着剤カプセル内の骨材や硬化剤が粉碎、樹脂と攪拌され、それがボルトとボルト孔の間を隙間無く満し、母材コンクリート削孔面やボルトねじ部に食い込み、その面でのコンクリートやねじ部、あるいは硬化した接着剤樹脂がせん断抵抗(付着強度)を発揮するという原理である。したがって、適切な径でボルト孔を削孔すること、孔底とボルト先端を一致させるように打設することは、製品使用の前提条件と考えられる。

しかし、当時の製品カタログに示される使用条件では、「打込時、ボルトが孔の底に達したらすぐスイッチを切り、むやみにかくはんしすぎない事」という記載はあるが、削孔深さとボルト埋込み長の関係に関して、ボルト先端とボルト孔底を一致させるように指定する記述は無かった。当時の製品カタログにはボルト孔の削孔径と削孔深さについて使用条件として、例えば直径16mmのボルトを用いる場合には、削孔径は19mm、削孔深さは110mm以上、最適深さ130mmとの記載があった。

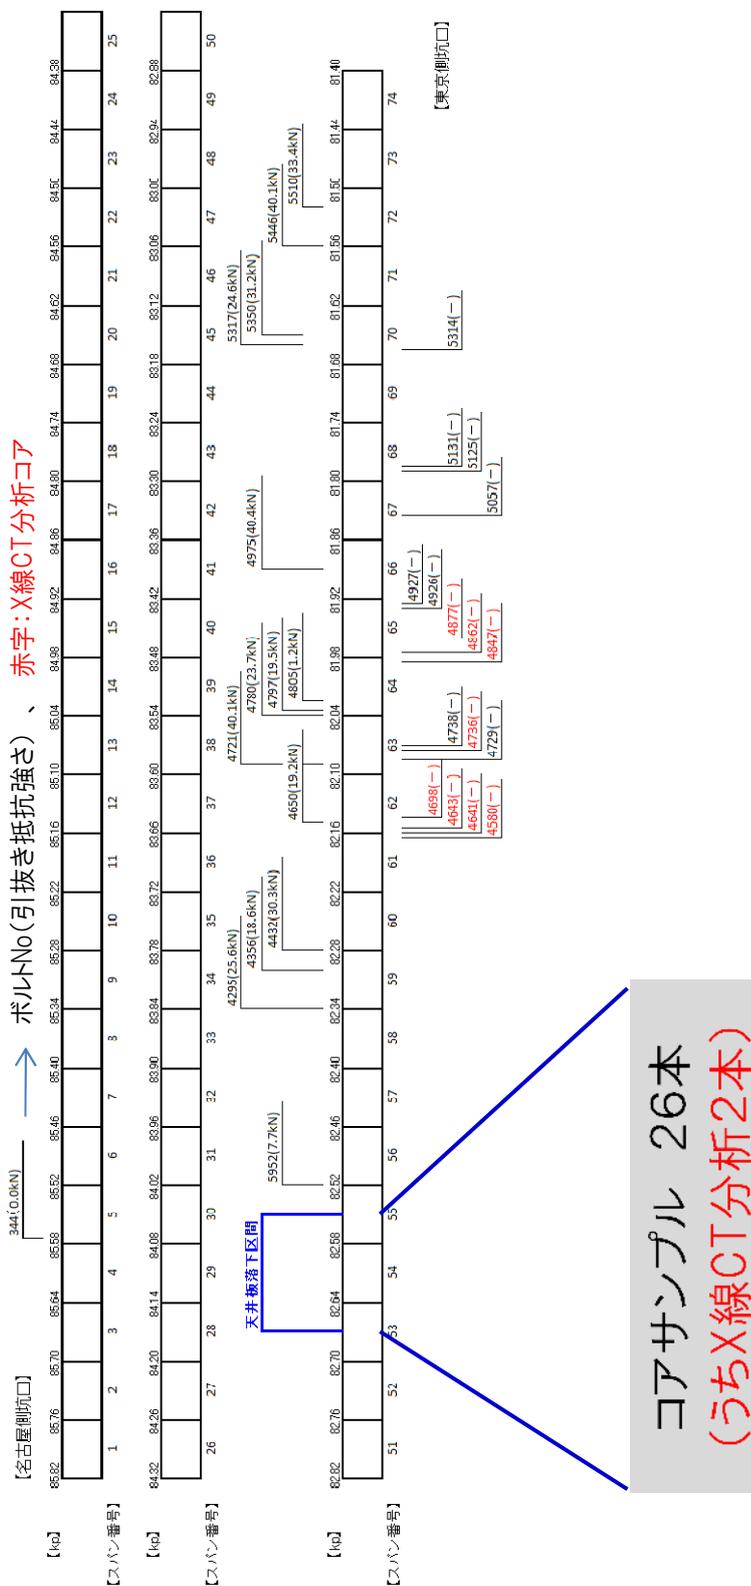
図3.4.1 コアサンプルの採取位置

天井板落下区間内や後述の引抜試験で引抜強度が特に低かったボルト箇所等合計57箇所において、覆工コンクリートのコア採取を行い、天頂部接着系ボルトの埋込み状態を観察した。図3.4.1に採取箇所を示す。26箇所は、天井板落下区間から採取したものである。

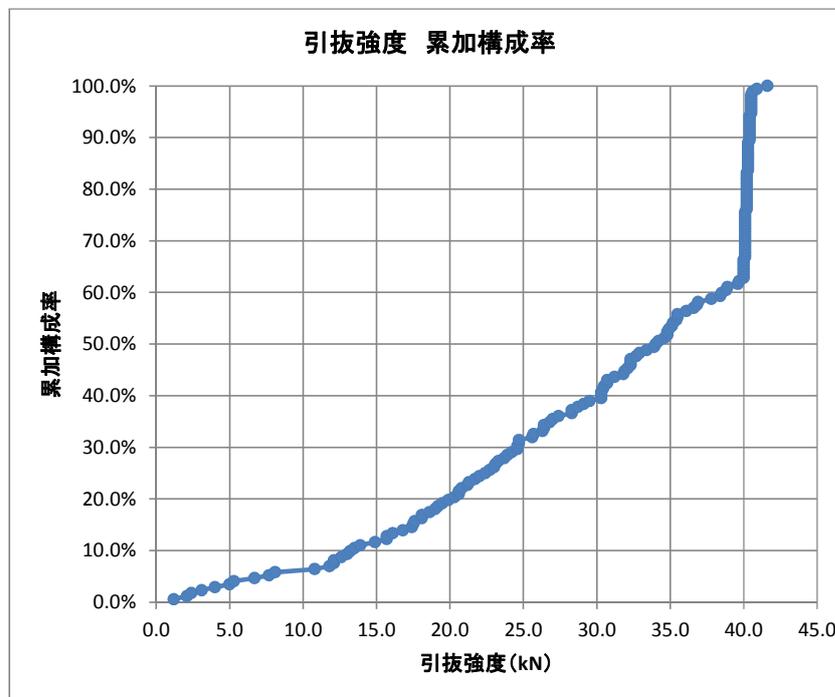
図3.5.2 引抜強度の累加構成率

図3.5.2に引張強度の累加構成率を示す。ここに、グループ1の試験結果を用い、M20ボルトが用いられていた名古屋側L断面の試験結果を除いたうえで整理している。試験強度の中央値は35.5kNであり、ボルト材料の降伏点応力度相当の荷重である40kNよりも小さかった。

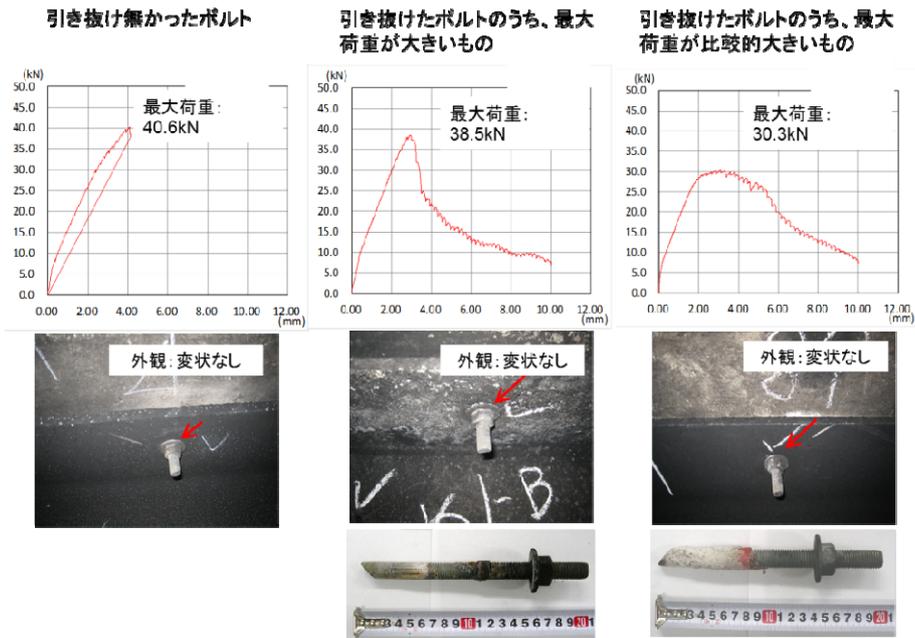
図3.5.3 引抜試験で得られた荷重変位曲線の例(引き抜けなかったボルトや比較的強度が大きかったボルトの例)

計測された荷重変位曲線と引き抜けたボルトの例を図3.5.3及び図3.5.4に示す。引抜試験で引き抜けたボルトには、荷重変位曲線に明瞭なピーク点が現れるものもあれば、そうでないものもあった。なお、上部CT鋼と覆工コンクリートとの遊び等に起因して、載荷開始直後荷重変位曲線の勾配は多様な値を取り得る。

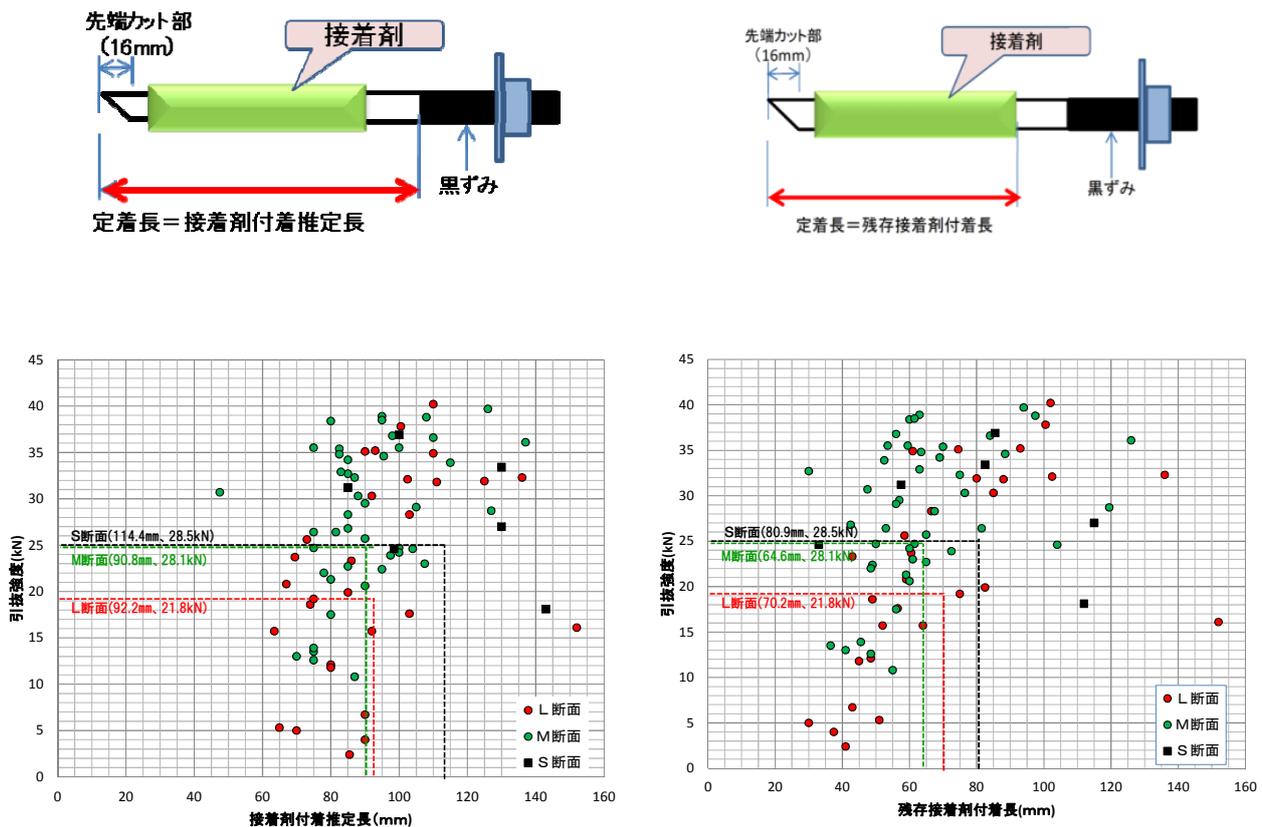
図3.5.5 引き抜けたボルトに接着剤が付着していた長さと引抜強度の関係

また、接着系ボルトの引抜強度は、ボルトと覆工コンクリートの隙間が接着剤で隙間無く満たされている部分の長さにも依存する。この長さを、ここでは試験によって引抜けたボルトの状況から推定することにする。引き抜けたボルトを観察すると、ボルト上に残存していた接着剤がボルト全体に付着していないものも確認された。

図3.5.5に、M20ボルトが用いられていた名古屋側L断面の試験結果を除いた上で、引き抜けたボルトについて、排気ガスによると思われるボルトの黒ずみがない範囲が接着剤の付着長であったと仮定したときの付着長（以後、「接着剤付着推定長」という）と、ボルト先端から実際に接着剤が残っていた範囲が接着剤の付着長であったと仮定したときの付着長（以後、「残存接着剤付着長」という）の分布を整理した結果を示す。天頂部接着系ボルトが位置した断面毎に凡例を変えてプロットしている。試験時に接着剤がボルトから剥落することも考えれば、実際の付着長は、これらの仮定した付着長の間のいずれかの値であったものと考えられる。全体として、接着剤付着推定長は60mm～140mmの間で、また、残存接着剤付着長は30mm～140mmの間でばらついた。同様に、引抜強度と接着剤付着長の関係も、ばらつきが大きい。付着長の平均値はS, L, M断面の順で短くなるが、付着長が分布する範囲についてL, M断面間で顕著な差は見られない。

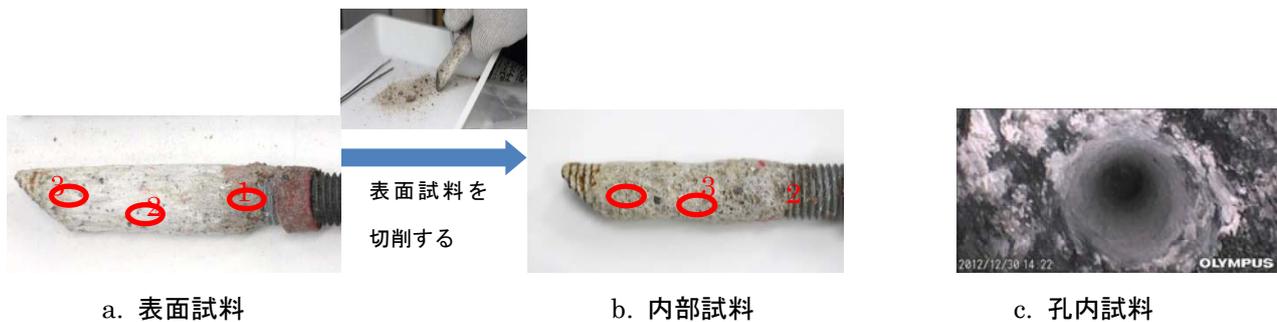
図3.6.2 接着剤樹脂試料の採取

赤外線分光分析では、試料採取した接着剤樹脂に対して、接着剤種類の照合及び樹脂の劣化の程度を調べた。図3.6.2に示すように、接着剤樹脂試料の採取は、天頂部接着系ボルトに付着した接着剤樹脂とボルト孔内に付着していた接着剤樹脂とからそれぞれ行った。天頂部接着系ボルトに付着した接着剤樹脂においては、まず、表面(覆工コンクリートとの界面付近)にて試料を採取したのち、さらに切削したうえで、内部(ボルトとの界面付近)からも試料採取した。ボルト孔内に付着していた接着剤樹脂においては、孔内に棒を挿入して掻き出すことにより試料採取した。

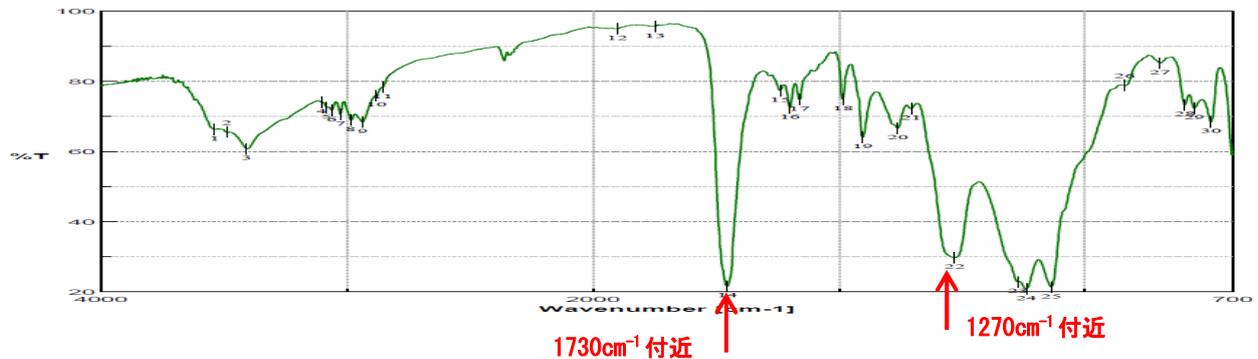
図3.6.3 代表試料の赤外線吸収スペクトル

分析の結果、図3.6.3に示すように、赤外線吸収スペクトルは、 $1730\text{cm}^{-1}$ 付近と $1270\text{cm}^{-1}$ 付近にエステル結合によると思われる強い吸収ピークがあった。このような性状は既往の不飽和ポリエステル樹脂の赤外線吸収スペクトル性状\*に一致しており、筐子トンネルで用いられた接着系ボルトの樹脂は不飽和ポリエステル樹脂であると照合された。

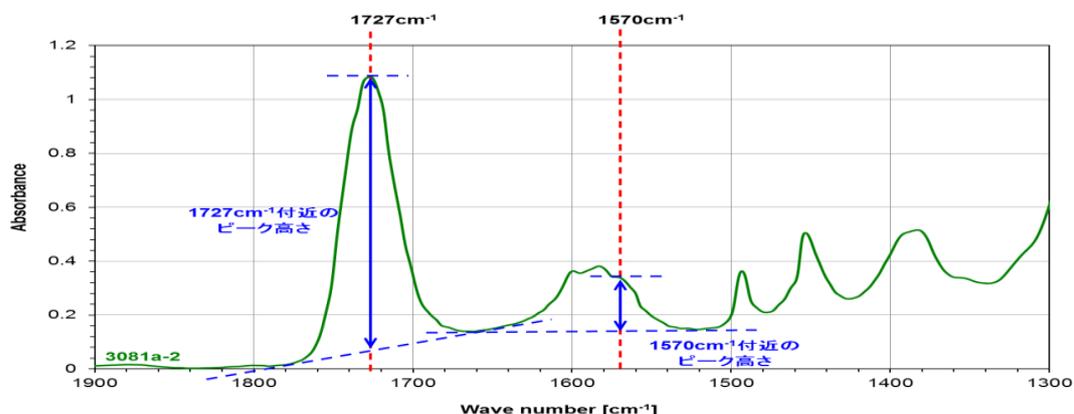
図3.6.5 加水分解度合の定量分析法の説明図

- ボルトに付着した接着剤樹脂のうち、覆エコンクリート界面付近からサンプリングした樹脂(ボルト表面試料)については多くの試料で加水分解の進展がある。
- ボルトに付着した接着剤樹脂のうち、ボルト界面付近からサンプリングした樹脂(ボルト内部試料)については、加水分解の進展はほとんど生じていない。

- ボルト孔内からサンプリングした樹脂(孔内試料)については、一部の試料では加水分解の進展があるものの、ほとんど進展していないものもあるなど、ばらつきが大きい。
- 加水分解の進展がみられたサンプルにおいても、絶対的な程度は大きくない(エステル基が完全に分解されていない)。

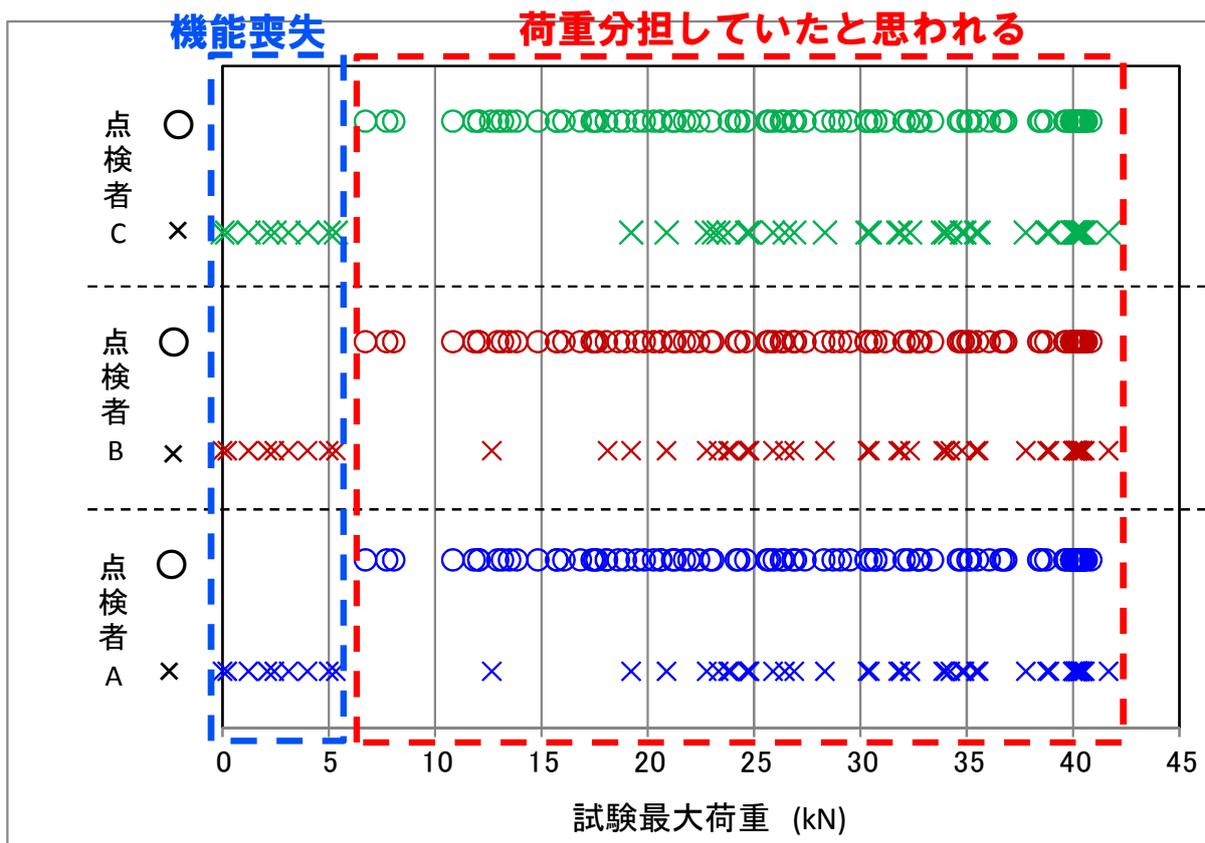
図3.8.1 打音点検と引抜強度の関係

あと施工アンカーの打音検査(打音点検、叩き点検等とも呼ばれる)では、一般に、アンカーをハンマーで打撃し、打撃時の音の清濁、反発の有無、ボルトの動きの有無等を観察する。打音試験と引抜試験の結果を比較整理した結果を図3.8.1に示す。ここに、引抜試験にて引抜強度をほぼ喪失していたことが確認されたボルトの例を図3.8.2に示す。経験のある点検員であれば、近接点検(近接目視、打音及び触診)にて、図3.8.2のように引抜強度をほぼ喪失した天頂部接着系ボルトを把握できることを確認した。

・グラフのサンプル数: 試験対象の185箇所
