②改善箇所説明図  
(ステアリング切替不良)

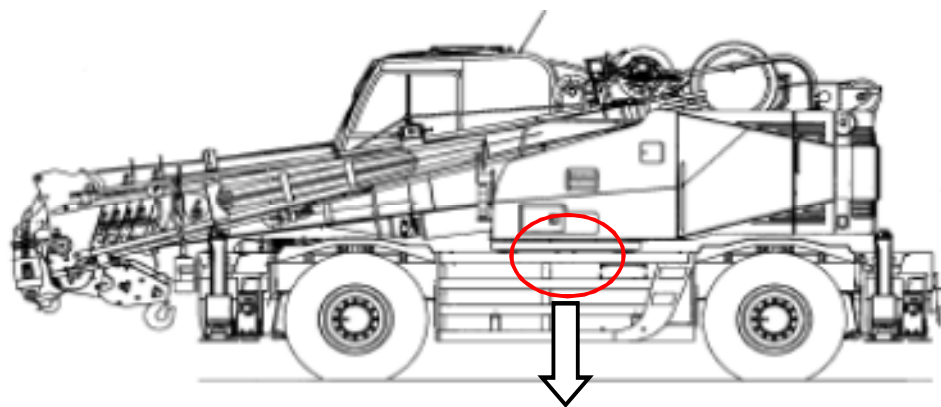
改善前

ステアリング切替バルブ

不具合発生箇所

特殊操舵モードを備える車両において、かじ取り方式を切り換えるステアリング切替バルブの油圧配管内の微小異物がバルブ内部に入り、バルブ内部のスプールの動きがしぶくなることもある。そのままの状態で使用を続けると、切替バルブが作動しなくなり、かじ取り方式を特殊操舵モードで使用した後にノーマル操舵モードに戻そうとしても戻らず、タイヤが切れなくなるある。

全車両、ステアリング切替バルブへの微小異物の侵入を防止するための高精細フィルタを追加する対策を行う。
