改善箇所説明図

基準不適合発生箇所

改善の内容

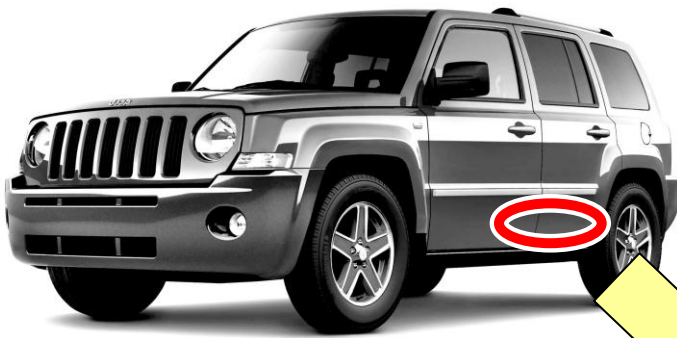
燃料タンクにおいて、メイン・タンクとサブ・タンク間をつなぐ燃料移送パイプの形状が不適切なものがあるため、サブ・タンクの燃料がメイン・タンクに移送されないことがある。そのため、燃料の残量が表示されているにもかかわらず、メイン・タンクの燃料が枯渇状態となりエンジンが停止するおそれがある。

全車両、燃料移送パイプを対策品に交換する。

識別： 運転席シート・レールの後部外側固定ボルト頭部に黄色ペイントを塗布する。
