不具合箇所説明図

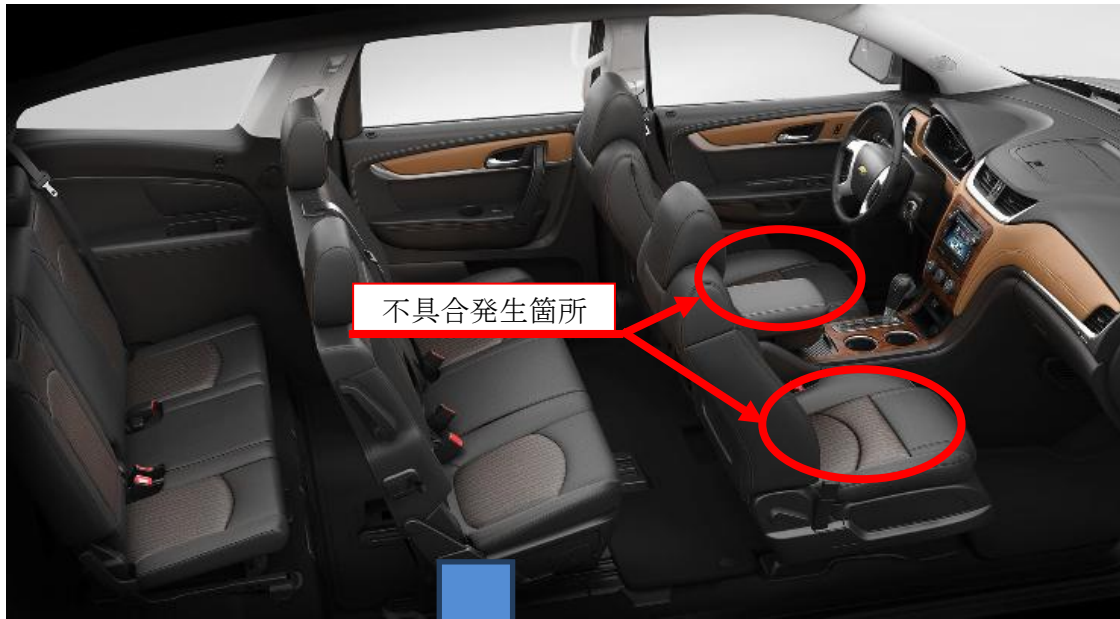
不具合発生箇所

運転席及び助手席下のサイドエアバッグハーネスコネクターにおいて、コネクターの接続が緩むため、内部端子間の接触不良や水分の浸入による内部端子の錆が発生することがある。これにより内部端子間の接触抵抗が増加するため、エアバッグコントロールモジュールが異常と判定して、エアバッグ警告灯が点灯するとともに警告メッセージを表示する。

その場合、サイドエアバッグ及びシートベルトプリテンショナーが作動しなくなるため、事故発生時に被害が大きくなるおそれがある。

全車両、運転席及び助手席のサイドエアバッグハーネスコネクターを廃止して端子を直接結合する。また、結合部分に防水及び緩み防止処理を行う。
