# 熊本県内パラシュートタワー事故調査報告書

平成26年7月

発生日時：平成24年1月2日 14時55分ごろ

グリーンランド「バルーンタワー」

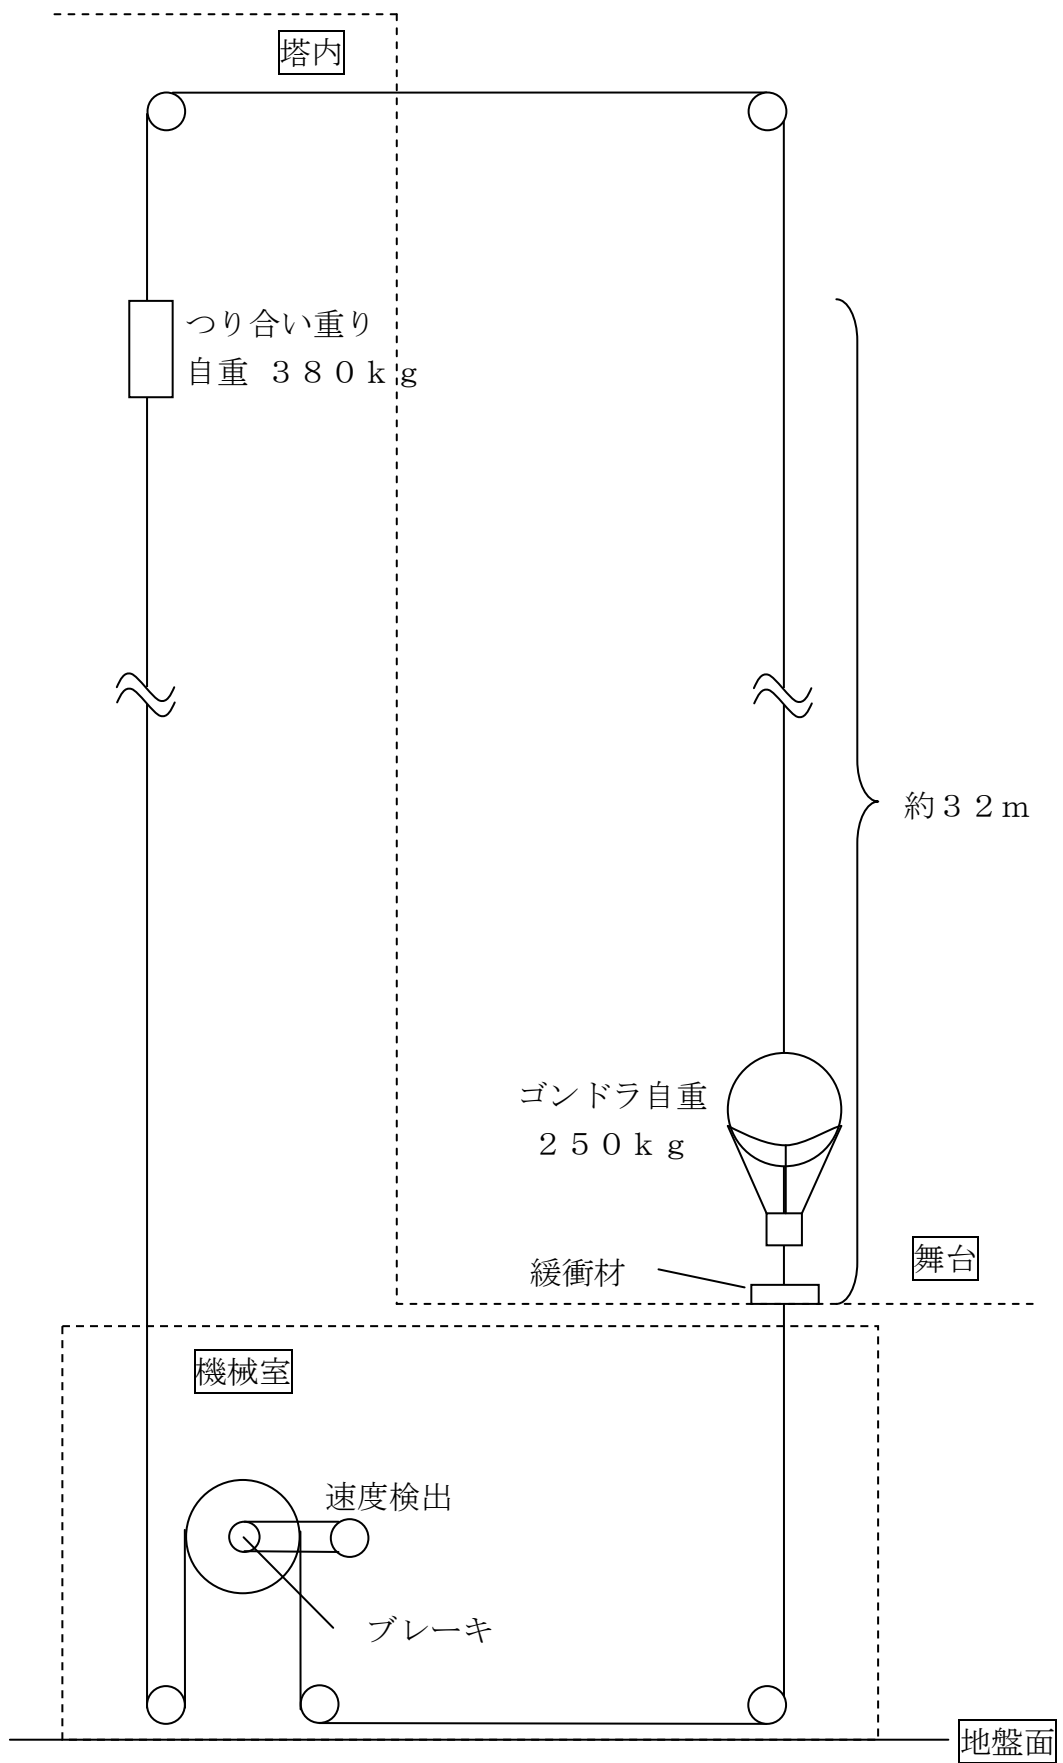
図1. パラシュートタワーの構造

パラシュートタワーの主索（ワイヤーロープ）は塔上部の滑車と機械室内の駆動装置との間に環状にかけられており、外部にゴンドラ（客席部）が、また塔内につり合い重りが、その主索に固定されている。機械室内には6台の駆動装置が設置されており、それぞれ独立した6台のゴンドラの上昇・下降動作を行うものである。

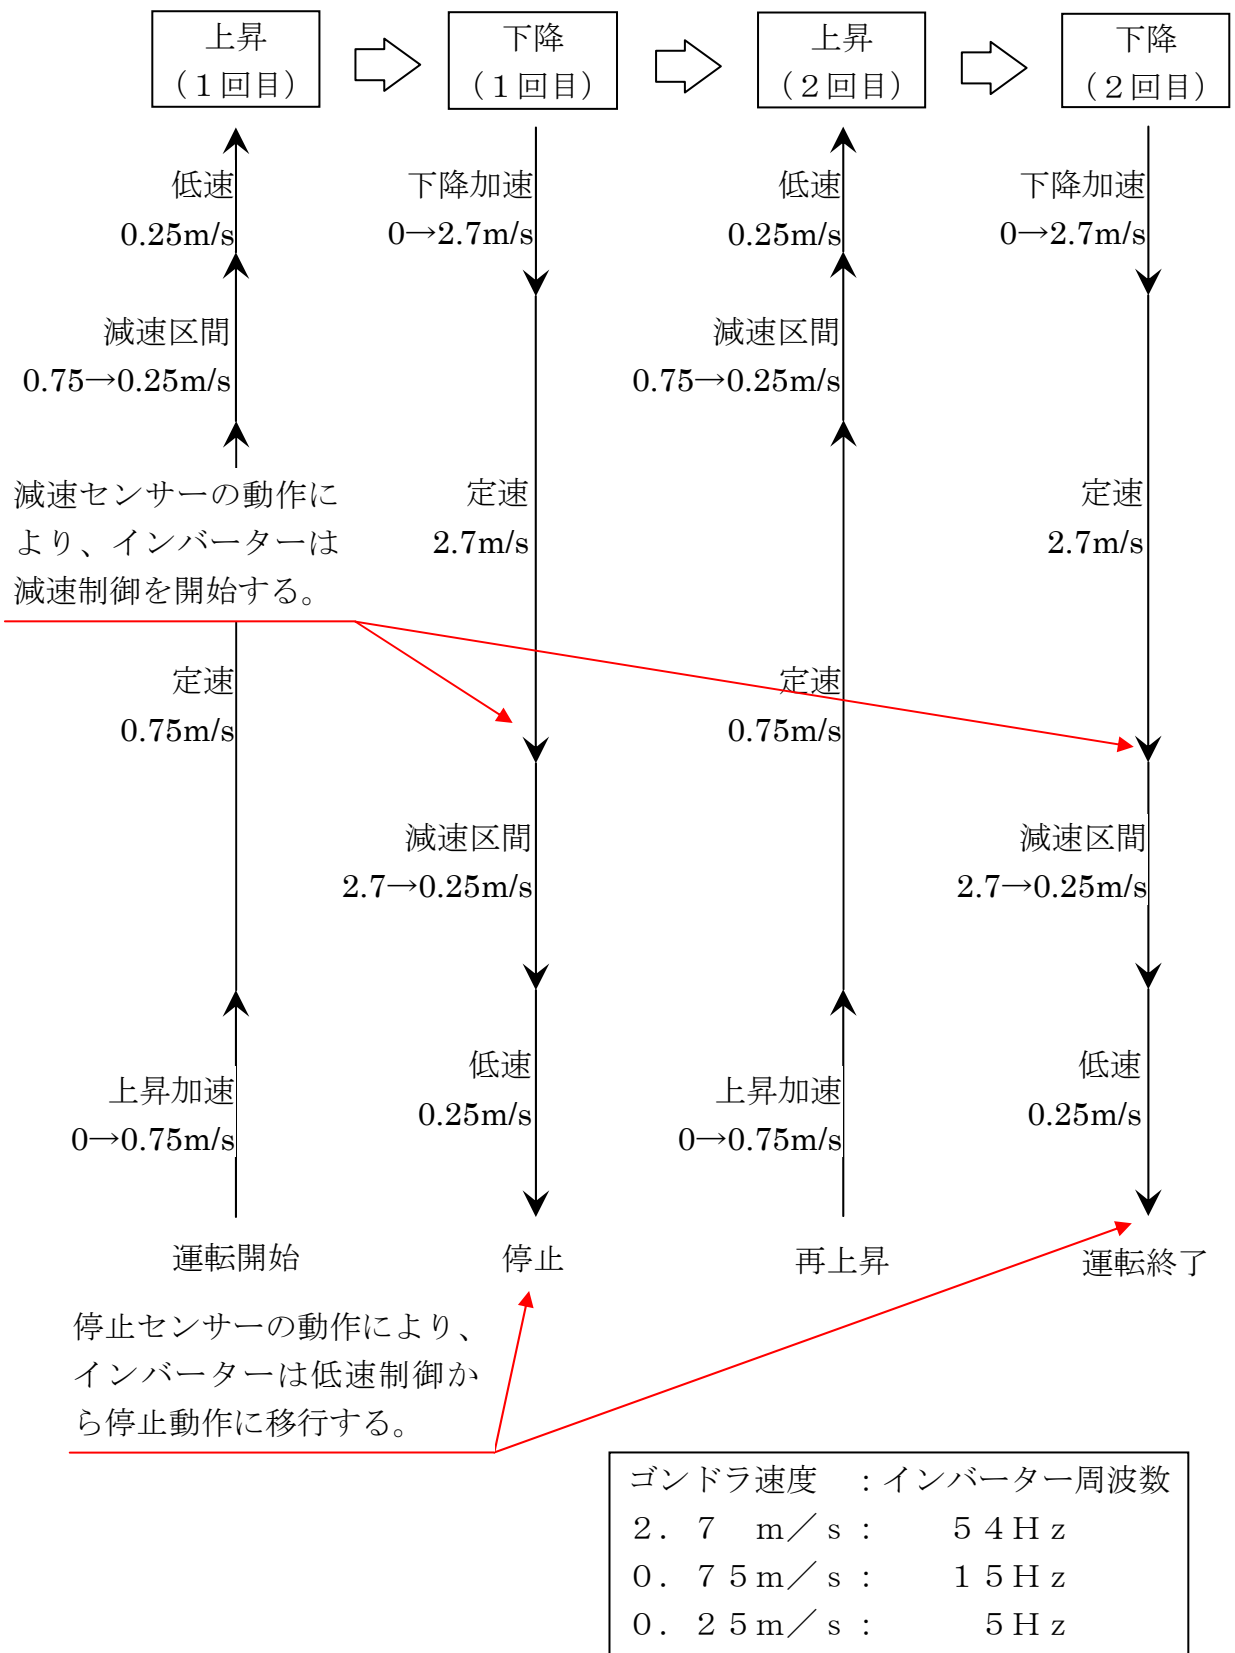
図2. パラシュートタワー動作概要

ゴンドラが着床位置に達する際の速度が速かったのは、乗客の合計体重が定格積載荷重を超えており、回生回避動作により通常運行時と比較して減速完了までの時間が長くなる状況にあったことに加え、コンデンサーの劣化による制御回路の誤動作のため、本来動作しなくてよい状況で回生回避動作が行われたことにより、更に減速完了までの時間が長くなったものと考えられる。
