東京都内エレベーター事故調査報告書

平成26年10月

発生日時：平成25年9月17日 14時30分ごろ

発生場所：東京都港区 東京タワー

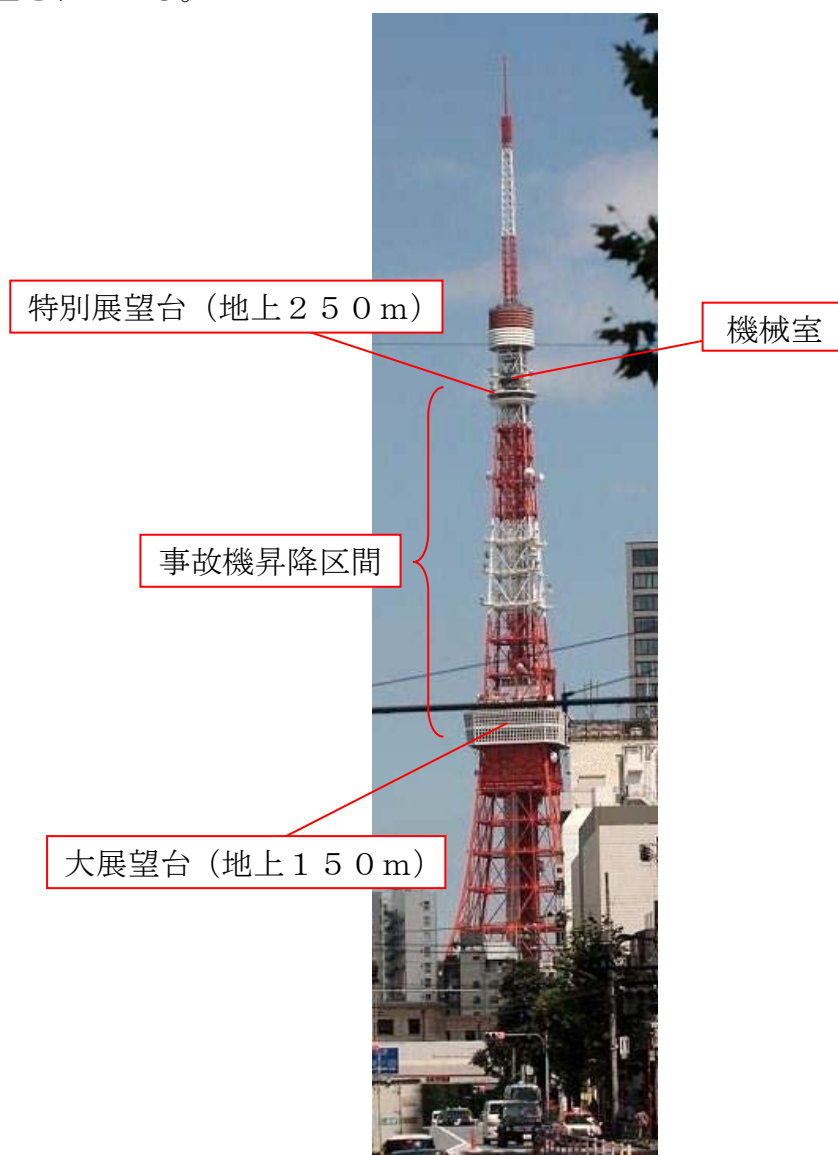
写真1. 事故機の昇降区間

事故機は、東京タワーの大展望台（高さ150m）と特別展望台（高さ250m）を結ぶエレベーターであり、この間には、1台のエレベーター（事故機）が設置されており、1日の起動回数は約900回である。なお、東京タワーにはその他5台のエレベーターが設置されている。

特別展望台のフロアーレベルより上方約7.5mの位置に、機械室が設置されている。

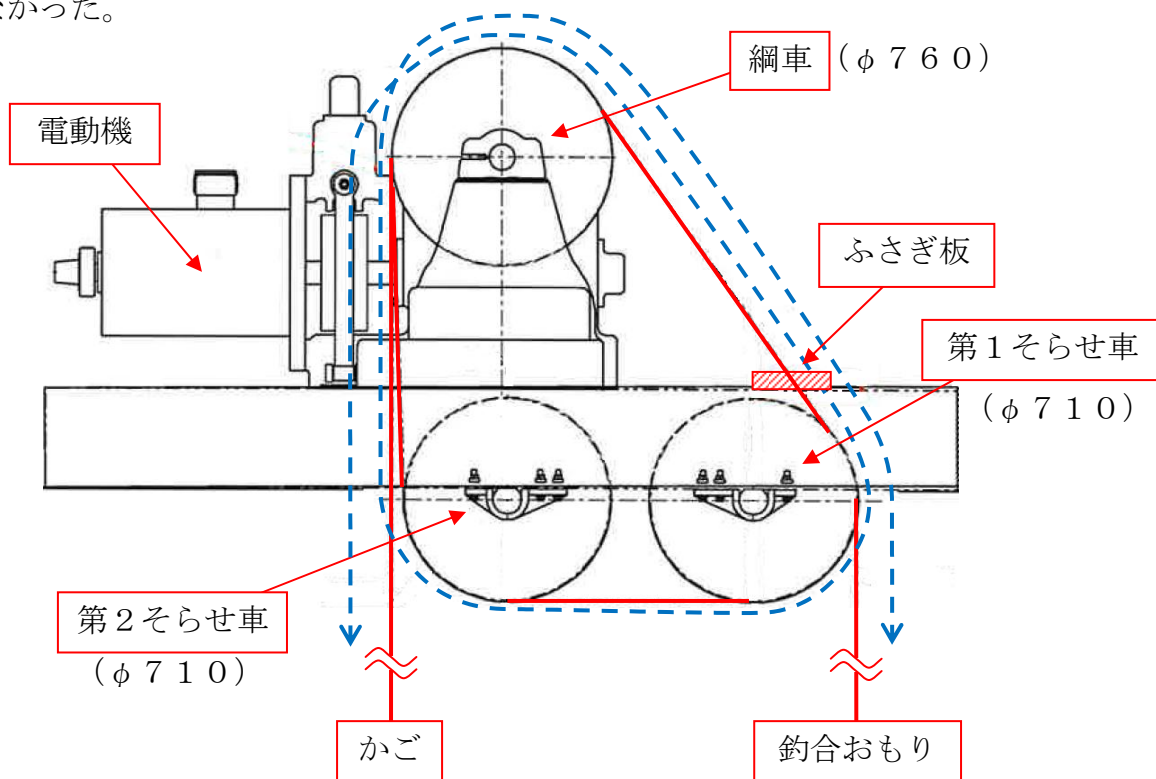
図1. 主索経路概略図

事故機には6本の主索(直径16mm、8ストランド)が用いられており、主索は綱車および2つのそらせ車の周囲を二重にかけられている。(図1)

事故発生後、6本の主索のうち図2に示す1本が破断していたことが確認された。次頁以降に本主索の損傷状況を示す。残りの5本の主索については、素線切れが複数箇所を確認されたものの、大きな損傷は見受けられなかった。

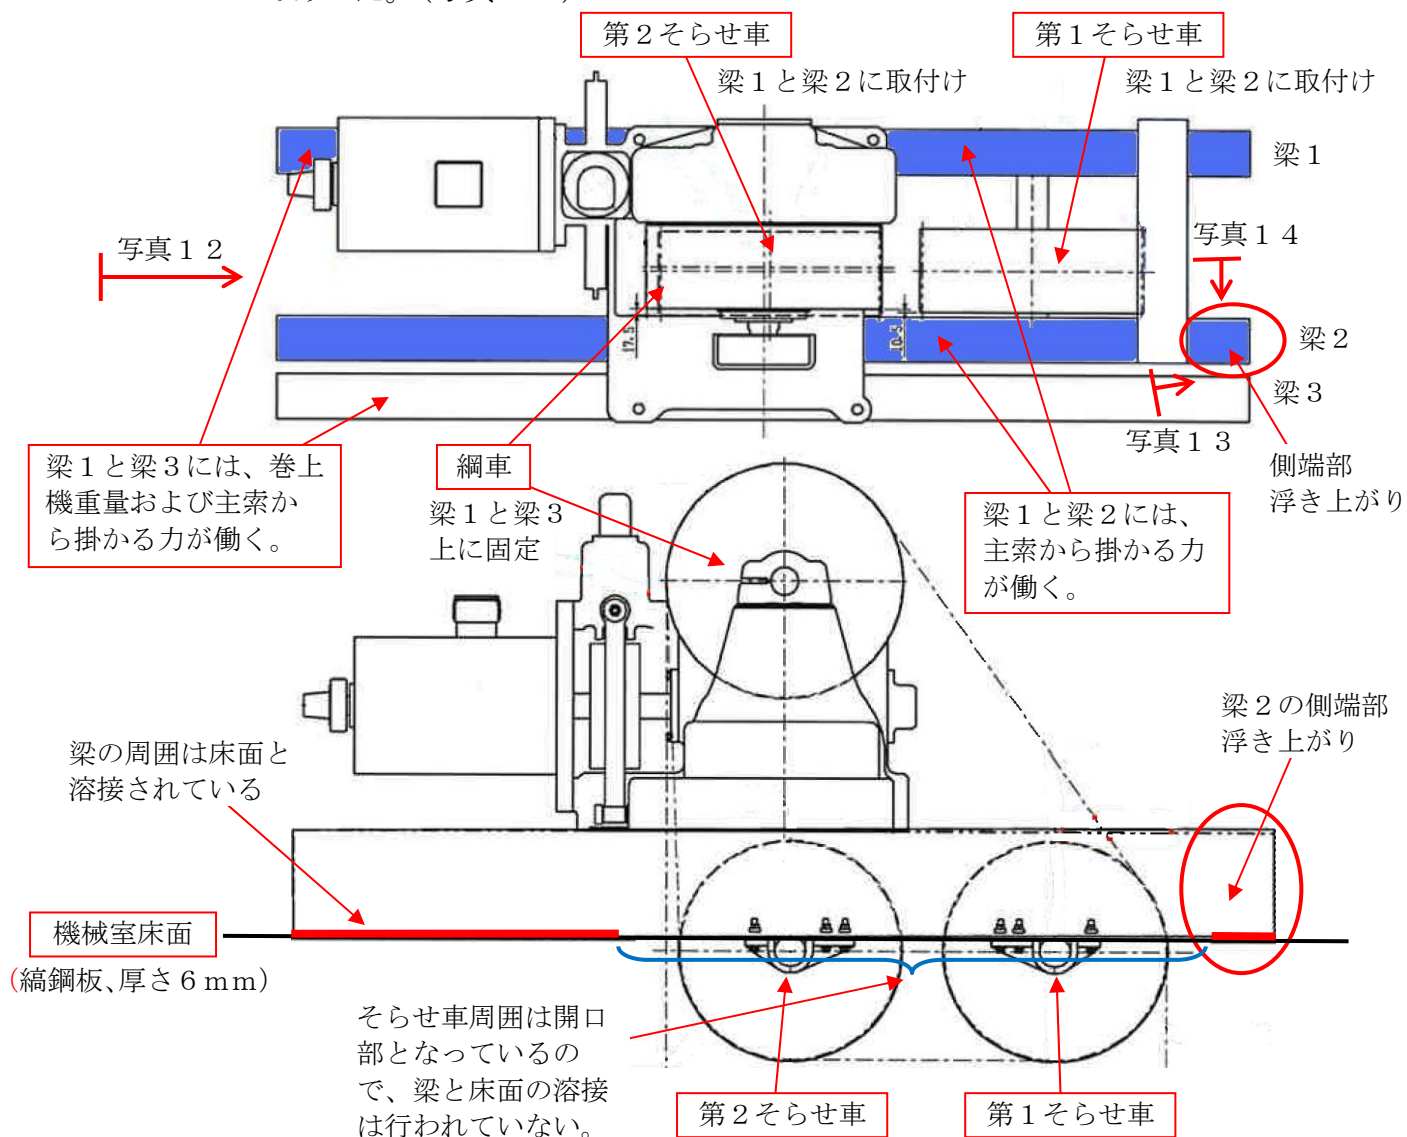
図6. 機械台及びそらせ車取付け梁の固定

機械室には、巻上機（綱車）、そらせ車を設置するための梁（機械台及びそらせ車を取付ける梁）が3本（梁1、梁2、梁3）あり、2つのそらせ車は下図において青色にて示す梁1及び梁2に取り付けられている。また、巻上機を設置する機械台である梁1及び梁3も含め、3本の梁は機械室床面（縞鋼板）と溶接されている。（写真12）

三菱電機及び三菱電機ビルテクノサービスによると、梁2の第1そらせ車側端部の溶接が外れ、他の梁に対して約13mm浮き上がっている状態であった。（写真13）

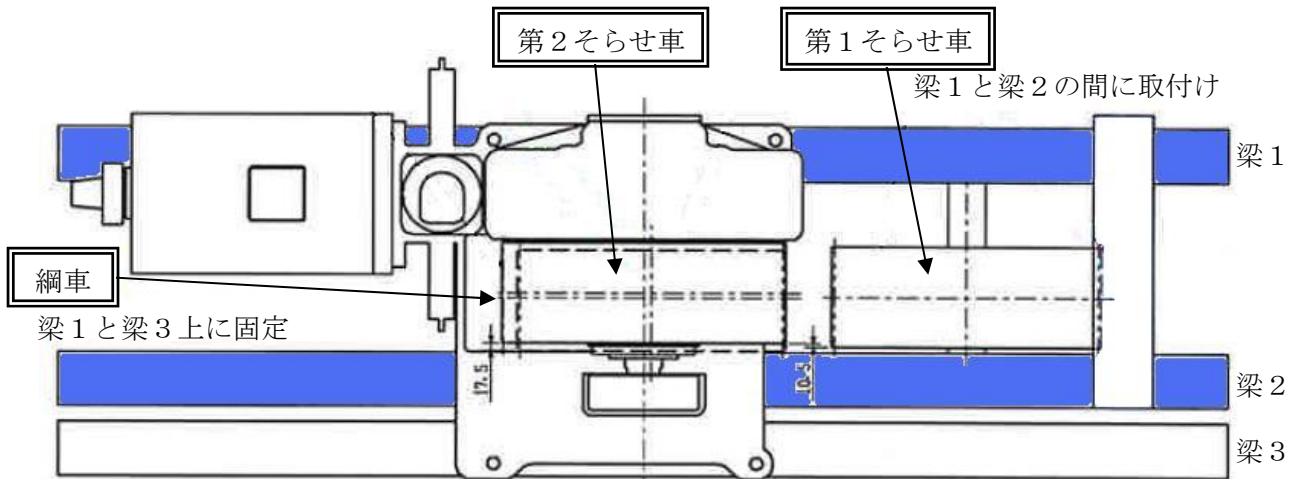
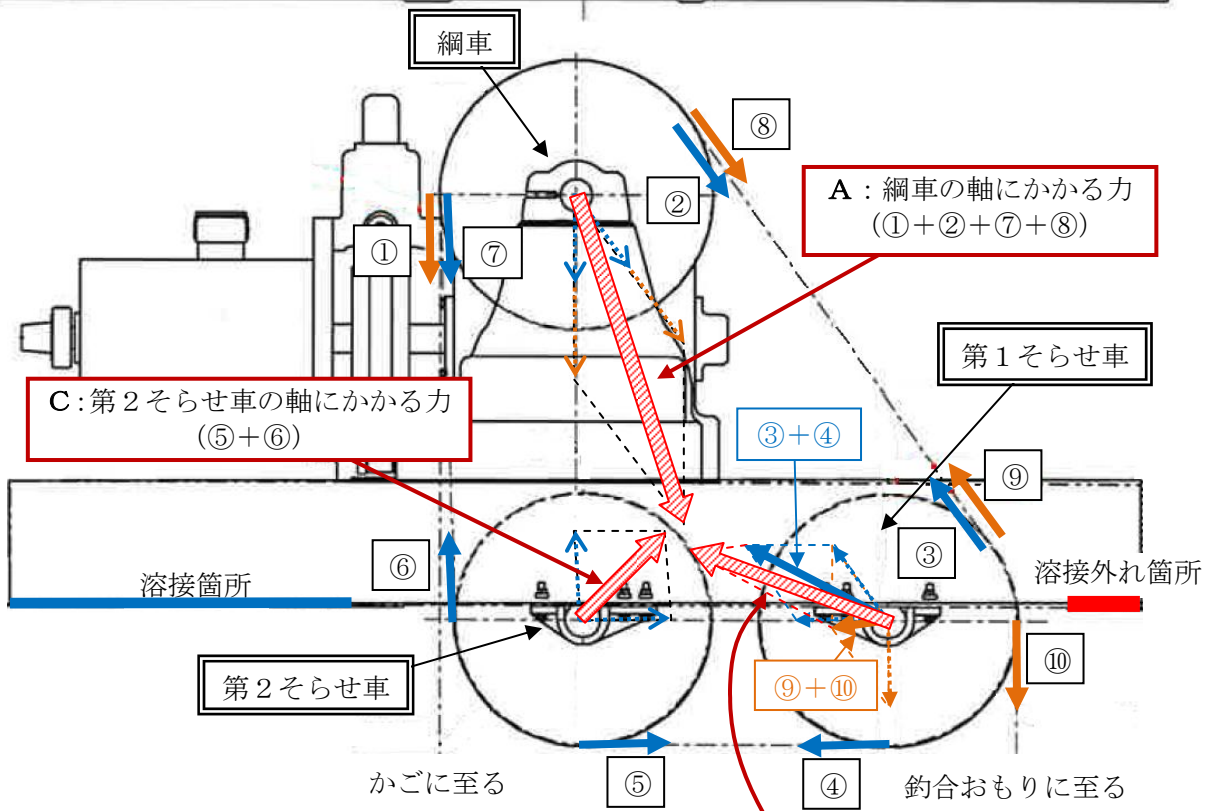
図 1 1. 滑車及び梁に働く力

2.3.6にて示したように、そらせ車を取り付けている梁2が他の梁と比べて、上方に浮き上がっている状態にあることが確認されている。

これは、図11に示すように、他の2本の梁（梁1、梁3）に対しては、巻上機により下方向に押しえられる力（A）が働くが、当該梁にはそらせ車により上方向に引き上げられる力（B及びC）が働き、その結果機械室床面との溶接の一部が外れたものと考えられる。

- ① かごが綱車を引く力
- ② 第1そらせ車が綱車を引く力 (1周目)
- ③ 綱車が第1そらせ車を引く力 (1周目)
- ④ 第2そらせ車が第1そらせ車を引く力
- ⑤ 第1そらせ車が第2そらせ車を引く力
- ⑥ 綱車が第2そらせ車を引く力
- ⑦ 第2そらせ車が綱車を引く力
- ⑧ 第1そらせ車が綱車を引く力 (2周目)
- ⑨ 綱車が第1そらせ車を引く力 (2周目)
- ⑩ 釣合おもりが第1そらせ車を引く力

B : 第1そらせ車の軸にかかる力 (③+④+⑨+⑩)

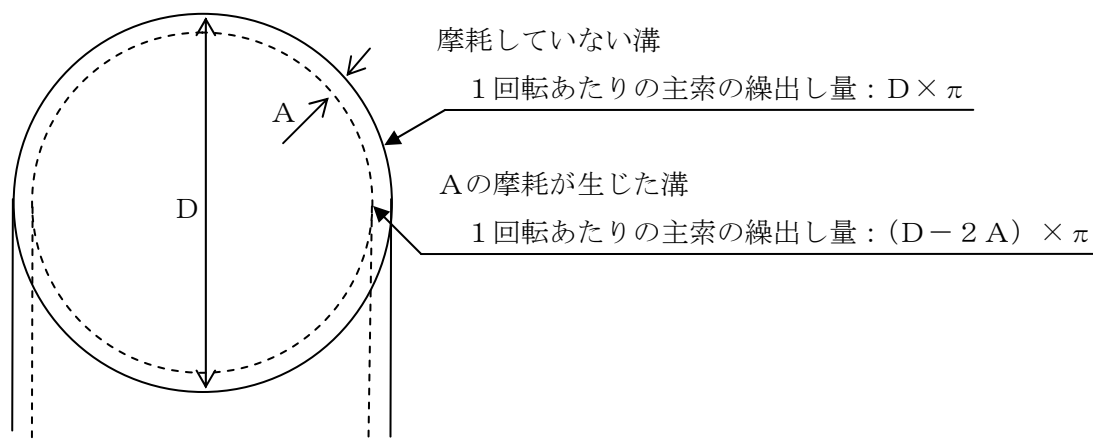
図12 綱車1回転あたりの主索の繰出し量

2.3.7にて示したように、事故機の綱車は破断した主索がかかっていた溝に5～7mm程の段差摩耗が生じていることが確認された。

ここで綱車が1回転する際の主索の繰出し量を検討すると、段差摩耗が生じ回転径が小さくなっている溝にかかる主索は、他の溝にかかる主索と比較して繰出し量が小さくなることが明らかである。(図11)

このように、1回の運転で1.13m滑る状況が運転を行う度に繰り返され、1日の起動回数(約900回)から1日で約1km滑る中で、溝と主索がお互いに擦りつけられ共に摩耗し、ストランドの破断が発生した可能性が高いものと考えられる。なお、初めは溝の摩耗量が小さく滑り量が小さい状態であっても、溝の摩耗に伴い滑り量も増加し、更に摩耗が進行するものと考えられる。

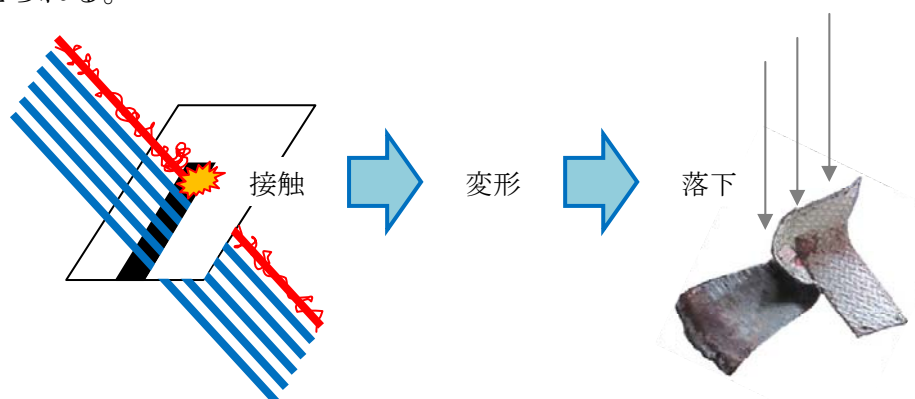
図 1 3. ふさぎ板の変形イメージ

2. 3. 3 (2) にて示したように、破断したストランドは撚りが解けもつれたように主索に巻き付いていた。この集塊部分が、主索が破断する前に、通常触れることのない距離にあったふさぎ板に接触したものと考えられる。

2. 3. 4 にて示したように、ふさぎ板を固定していたネジは引張り方向の力により破断に至ったものと推測されることから、ストランドの集塊部分がふさぎ板に接触しこれを引き上げる力を加えた可能性が高いものと考えられる。

外れたふさぎ板には主索が接触した跡が認められることから、主索の集塊部分の接触が繰り返され巻き込まれ変形した後に、昇降路側に落下したものと考えられる。

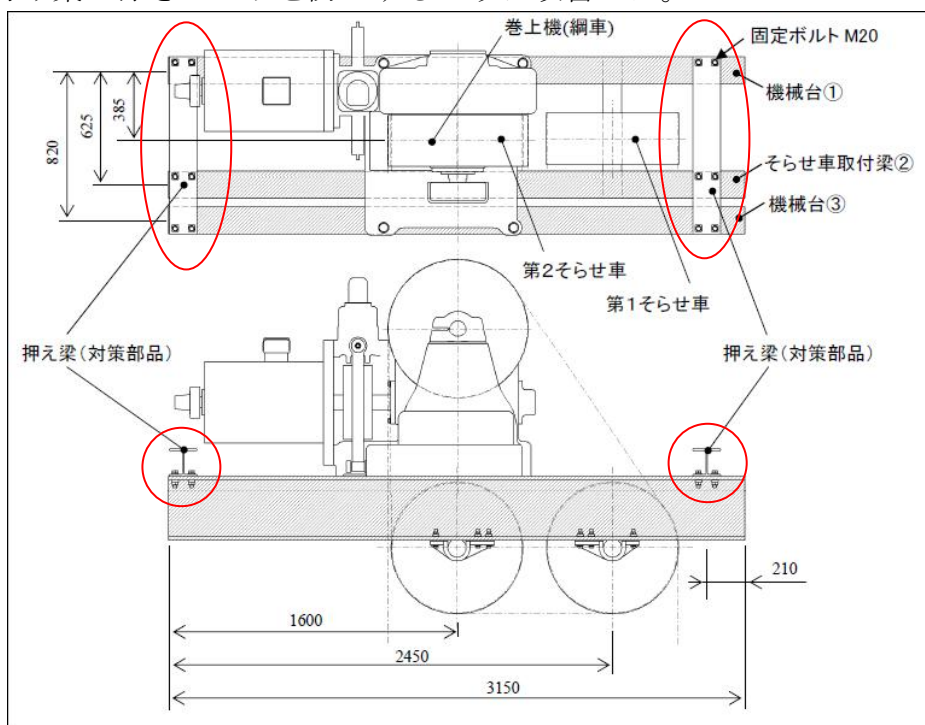
図15. そらせ車取り付け梁の固定方法見直し

また、3. 1にて示したように、事故機の3本の梁は、うち2本は巻上機が取り付けられ、鉛直下向きの力が掛かるものであったが、残りの1本はそらせ車の軸の片端のみが取り付けられ上向きの力のみがかかり、結果として梁の浮き上がりを生じさせることとなっていた。

三菱電機は、3本の梁を2本の押え梁で上部から固定することで、そらせ車取り付け梁の浮き上がりを防止するように改善した。
