愛知県内小荷物専用昇降機事故調査報告書

平成26年12月

社会資本整備審議会

発生日時：平成24年12月2日 22時43分ごろ

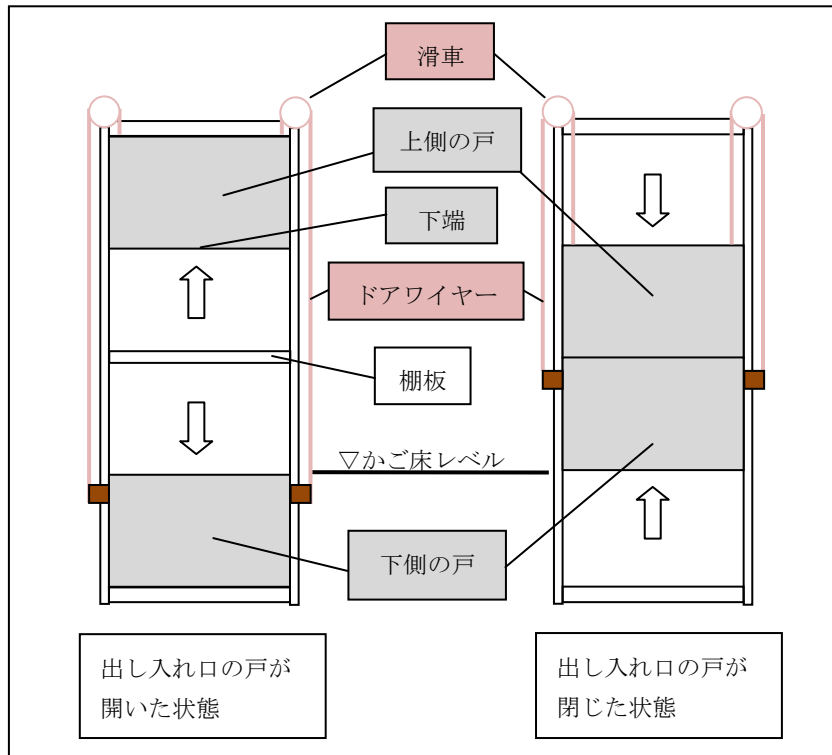
図1 出し入れ口の戸の動作

出し入れ口の戸は、手動式の2枚上下戸で、戸を開ける場合は、使用者が手動で上側の戸を引き上げることにより、ドアワイヤにより連動する下側の戸が下がる構造となっている。また、戸を閉める場合は、同様に上側の戸を引き下げることにより、下側の戸が連動して上がる構造となっている。（図1）

なお、出し入れ口の戸は、昇降路の戸のみで、かごの戸はない。

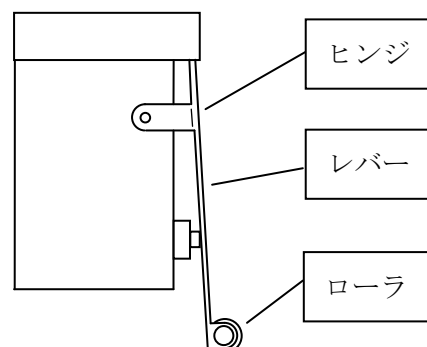
図2 ドアスイッチの外観

スイッチ本体は昇降路側に取り付けられ、戸が閉まっている時に上側の戸に取り付けられたカムで押されることによりオンとなるものであり、人が直接ドアスイッチを操作する設計とはなっていない。

ドアスイッチは呼び登録ボタンの裏側に設置され、テーブルから約50cm、かご中間部の棚板から約15cm上方で、横枠より約4cm左内側の位置に設置されていた。(写真5、写真6)
