福島県・京都府内小荷物専用昇降機  
事故調査報告書

平成26年12月

社会資本整備審議会

### 事故Ⅰ

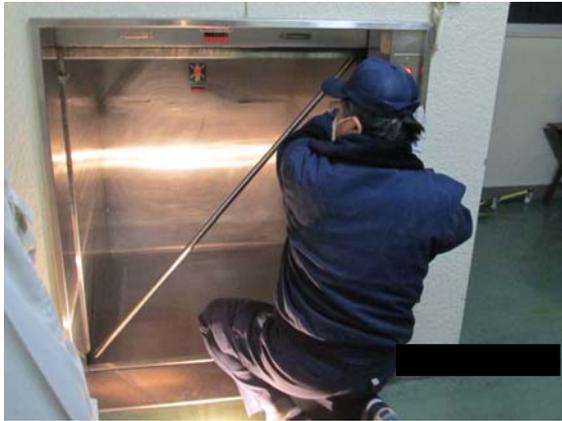
写真 I - 1

出し入れ口の戸が開いた状態

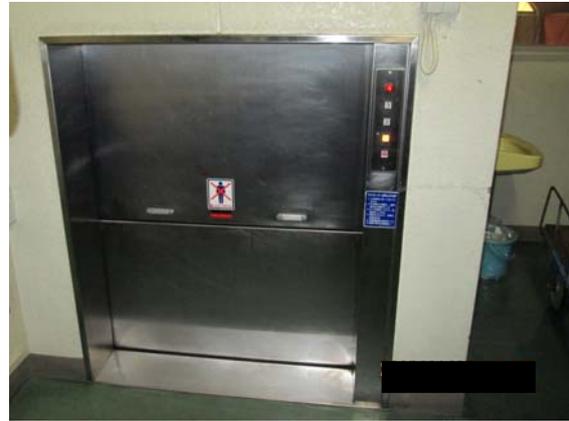
写真 I - 2

出し入れ口の戸が閉じた状態

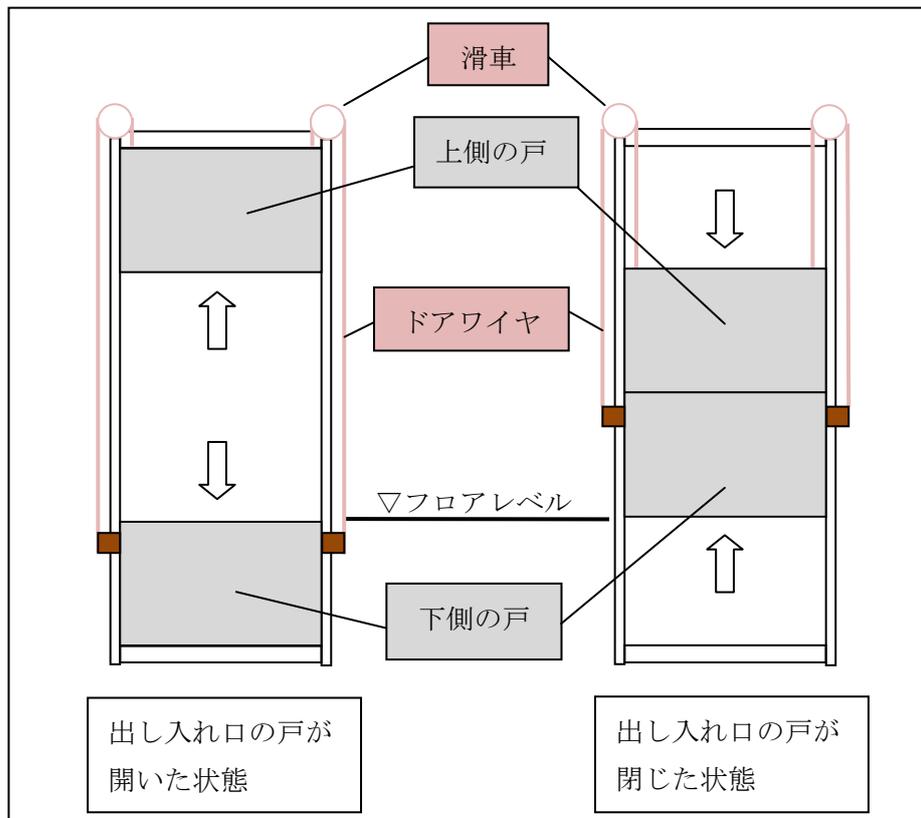
図 I - 1 出し入れ口の戸の動作

る構造となっている。また、戸を閉める場合は、同様に上側の戸を引き下げることにより、下側の戸が連動して上がる構造となっている。(写真 I - 1、写真 I - 2、図 I - 1)

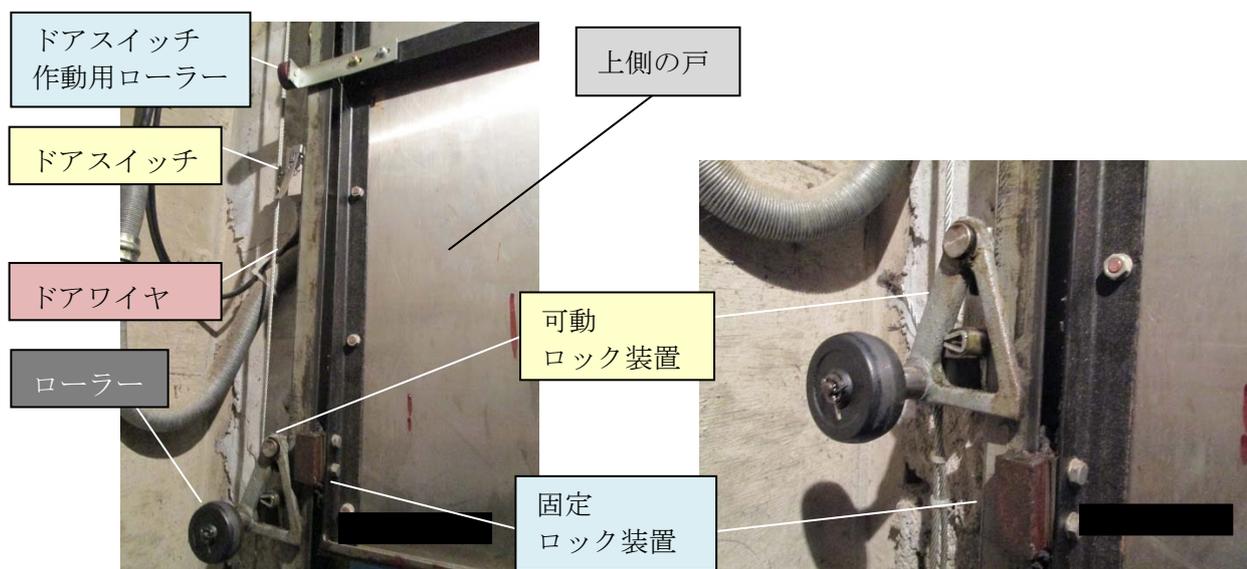
施錠装置は、昇降路に取り付けられた可動ロック装置が、上側の戸に取り付けられた固定ロック装置と係合することで施錠される構造となっている。(写真I-3、写真I-4) なお、可動ロック装置が自重により下がることで機械的に施錠される構造となっている。

写真 I-3

昇降路から見た出し入れ口の戸  
(解錠された状態)

写真 I-4

施錠装置 (施錠された状態)

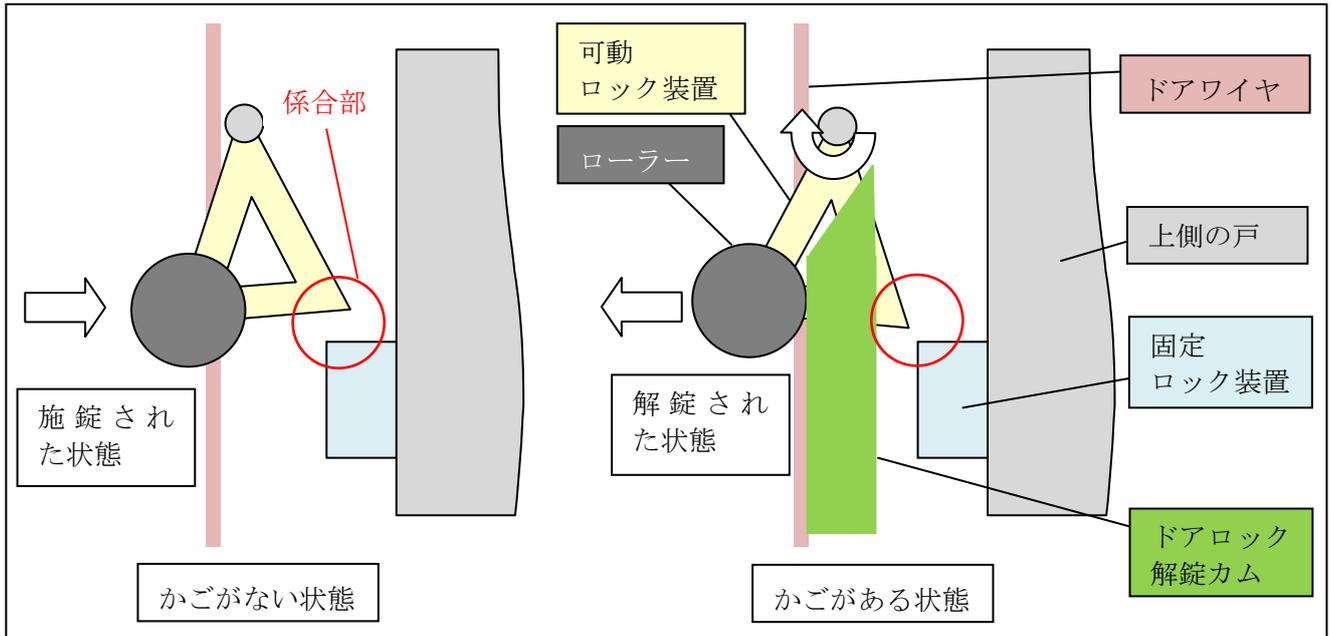
図 I - 2 施錠装置の施錠と解錠方法

また、解錠については、かごが戸の位置に到着した際に、かごに取り付けられたドアロック解錠カムに可動ロック装置のローラーが押されることにより、固定ロック装置との係合部が外れる構造となっている。(図 I-2) したがって、かごが当該戸の位置にない場合は、施錠された状態となっているため、戸を引き上げて開くことはできない。

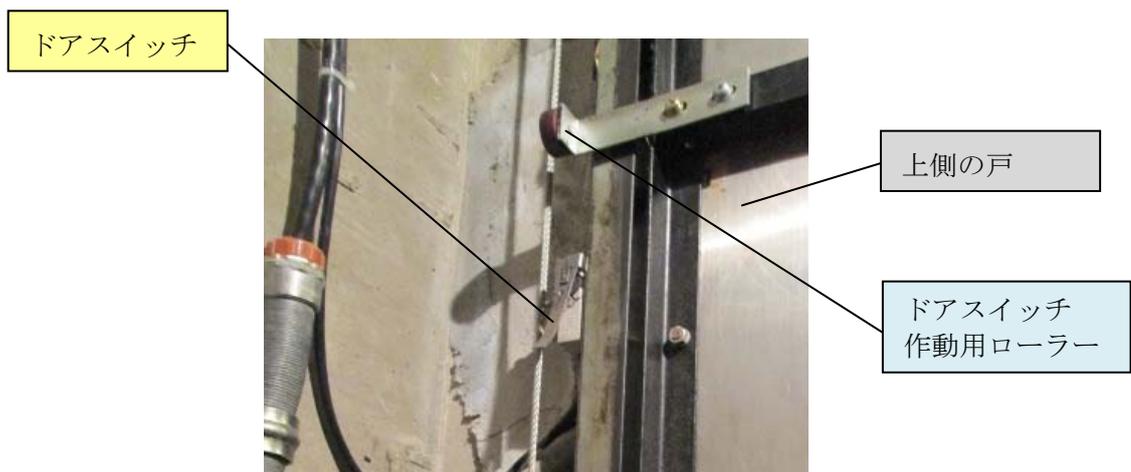
写真 I - 5 ドアスイッチ

ドアスイッチは昇降路に取り付けられ、上側の戸に取り付けられたドアスイッチ作動用ローラーで押されることによりオンとなる。(写真 I - 5) また、ドアスイッチと施錠装置はいずれも上側の戸の動きにより動作するが、ドアスイッチと施錠装置は別の機構となっており連動はしていない。

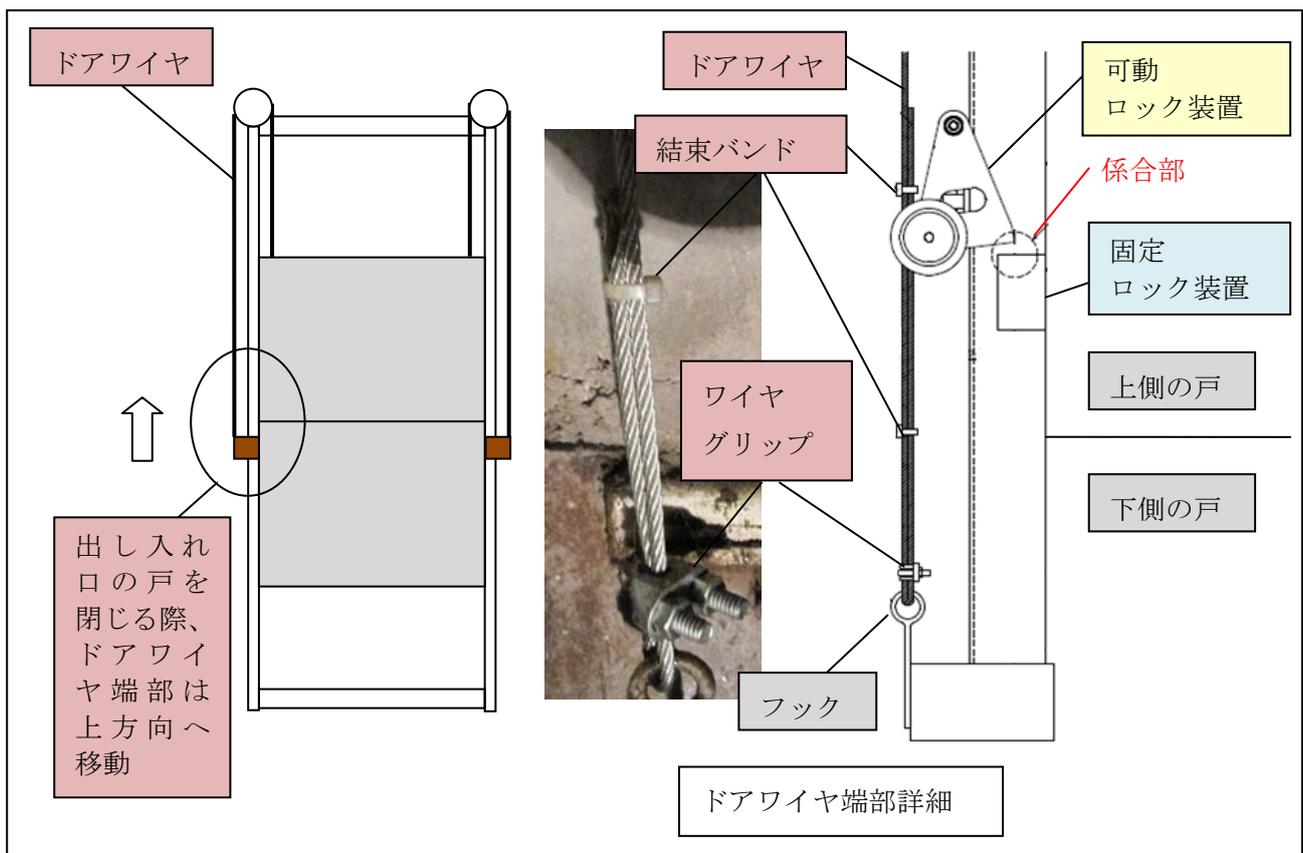
図I-3 ドアワイヤの構造等

下側の戸との接合部にはフックが取り付けられ、ドアワイヤはそこで折り返し、ワイヤグリップで止められている。また、ドアワイヤの余り部分は結束バンドにて固定されている。(図I-3)

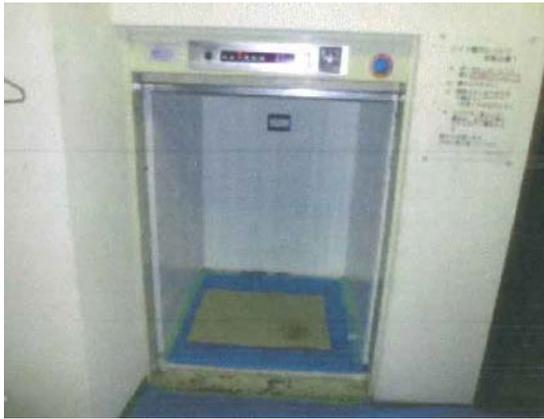
写真Ⅱ－１

出し入れ口の戸が開いた状態

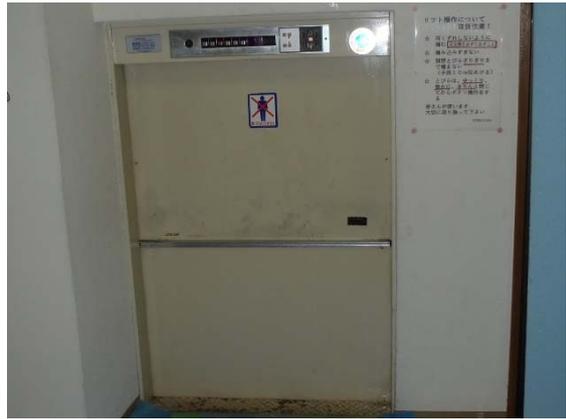
写真Ⅱ－２

出し入れ口の戸が閉じた状態

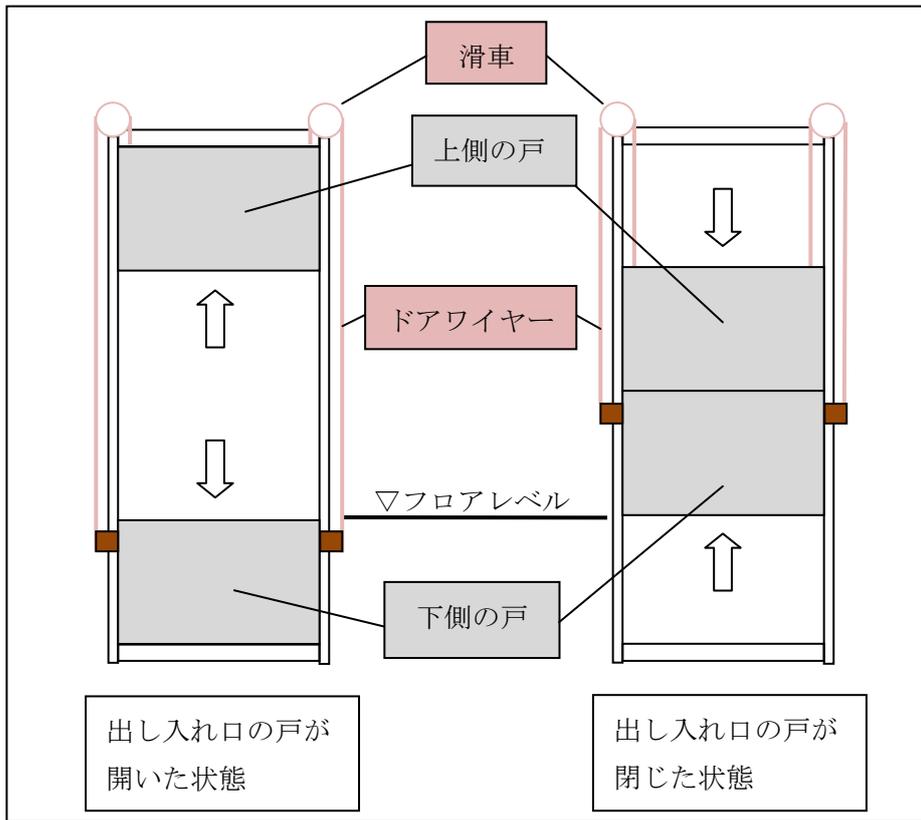
図Ⅱ－１ 出し入れ口の戸の動作

出し入れ口の戸は、手動式の2枚上下戸で、戸を開ける場合は、使用者が手動で上側の戸を引き上げることにより、ドアワイヤにより連動する下側の戸が下がる構造となっている。また、戸を閉める場合は、同様に上側の戸を引き下げることにより、下側の戸が連動して上がる構造となっている。（写真II-1、写真II-2、図II-1）

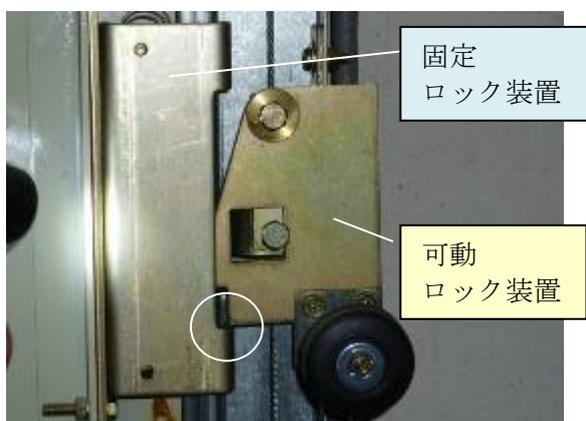
施錠装置は2段式施錠装置（※）で、昇降路に取り付けられた可動ロック装置が、上側の戸に取り付けられた固定ロック装置と係合することで施錠される構造となっている。（写真II-3、写真II-4）なお、可動ロック装置が自重により下がることで機械的に施錠される構造となっている。

写真II-3  
施錠状態

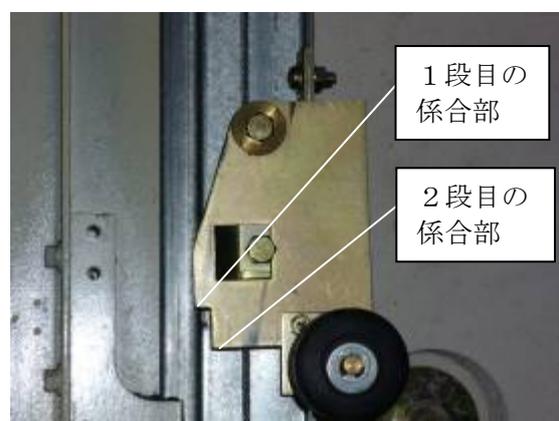
写真II-4  
可動ロック装置の係合部

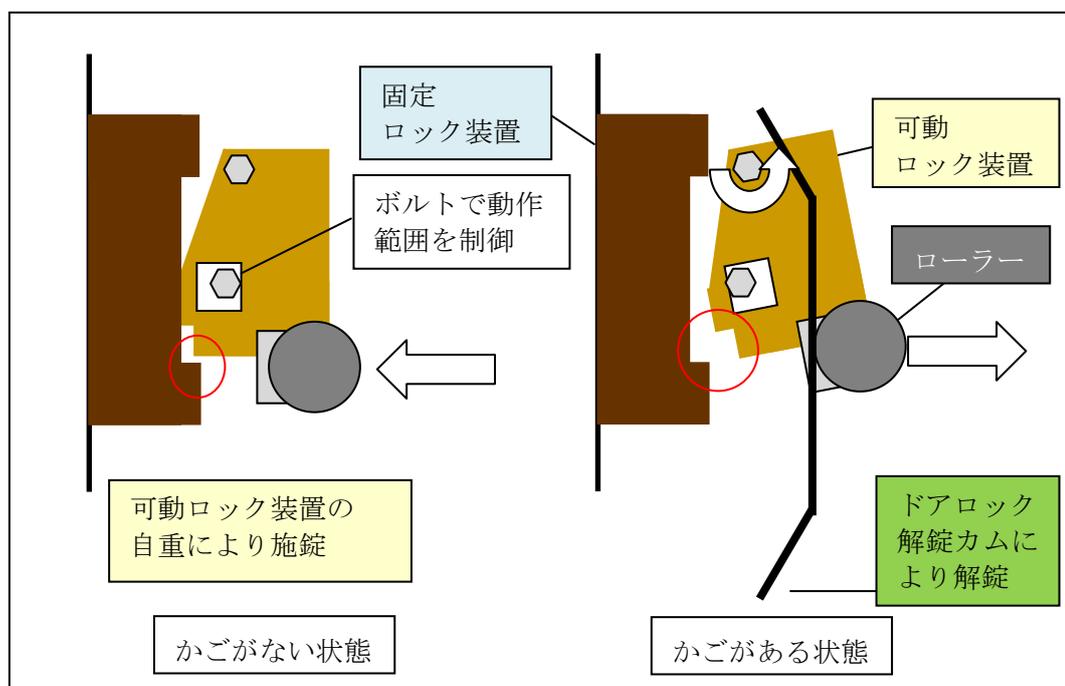
図II-2 施錠装置の施錠と解錠動作

また、解錠については、かごが戸の位置に到着した際に、かごに取り付けられたドアロック解錠カムに可動ロック装置のローラーが押されることにより、固定ロック装置との係合部が外れる構造となっている。（図II-2）したがって、かごが当該戸の位置にない場合は、施錠された状態となっているため、戸を引き上げて開くことはできない。

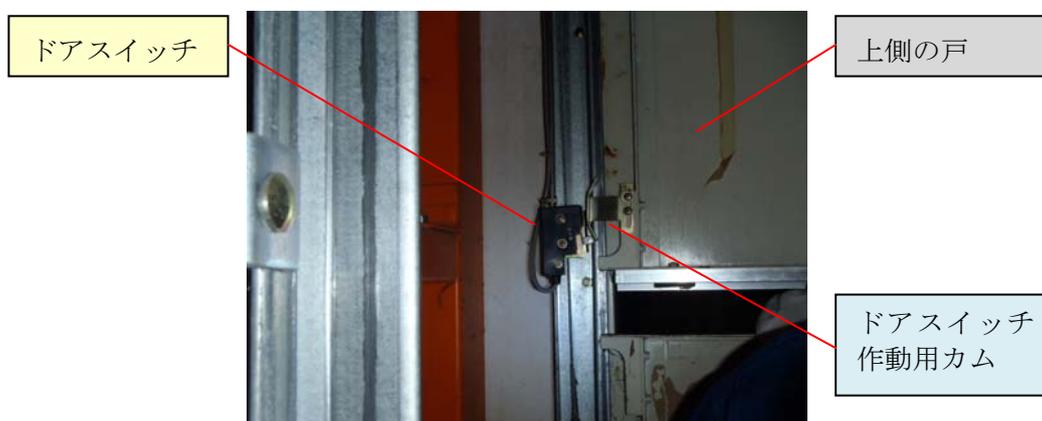
写真 II-5 ドアスイッチ

ドアスイッチは昇降路に取り付けられ、上側の戸に取り付けられたドアスイッチ作動用カムで押されることによりオンとなる。(写真 II-5) また、ドアスイッチと施錠装置はいずれも上側の戸の動きにより動作するが、ドアスイッチと施錠装置は別の機構となっており連動はしていない。

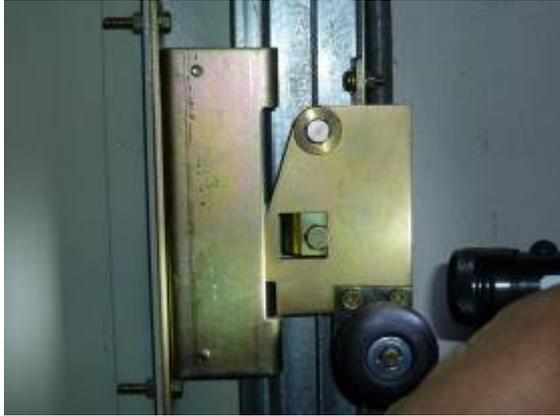
写真Ⅱ－8  
2階の施錠装置

可動ロック装置については、2階及び3階ともに傷等はなく、円滑に動作し、固着等の異常は認められなかった。

固定ロック装置については、2階及び3階とも摩耗が確認された。なお、固定ロック装置を取り付けるプレートについて、2階のものに変形はなく、3階のものは変形していたものの、1階のものとは比べ程度は小さかった。(写真Ⅱ-9)

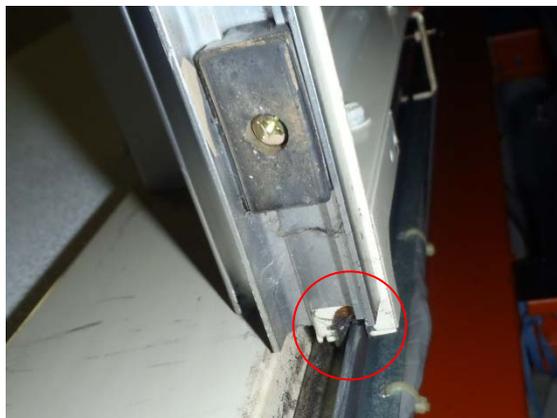
写真II-12

1階の下側の戸の上部にドアガイドシュー（写真II-12）の摩耗粉と考えられる粉が堆積していることを確認した。（写真II-13、写真II-14）

上側の戸のドアガイドシュー  
（上から下を見上げたところ。）
