# 改善箇所説明図

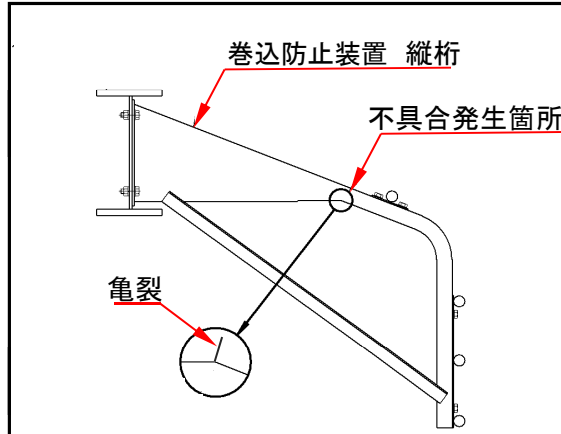
改善1

40フィート用3軸コンテナセミトレーラの巻込防止装置において、縦桁の製造が不適切なため、縦桁の強度が不足しているものがある。そのため、そのまま使用を続けると走行時の振動等により縦桁に亀裂が生じ、最悪の場合、縦桁が破断するおそれがある。

全車両、巻込防止装置の縦桁をチェックし、次のいずれかの方法により改修を行う。

- ① 亀裂が発生していない、又は亀裂進展の少ないものは、形状が不適切な部位に補強板を溶接追加する。
- ② 亀裂進展の著しいものは縦桁を良品と交換する。
