東京都品川区内エレベーター事故調査報告書

平成27年4月

社会資本整備審議会

発生日時：平成24年2月6日 10時ごろ

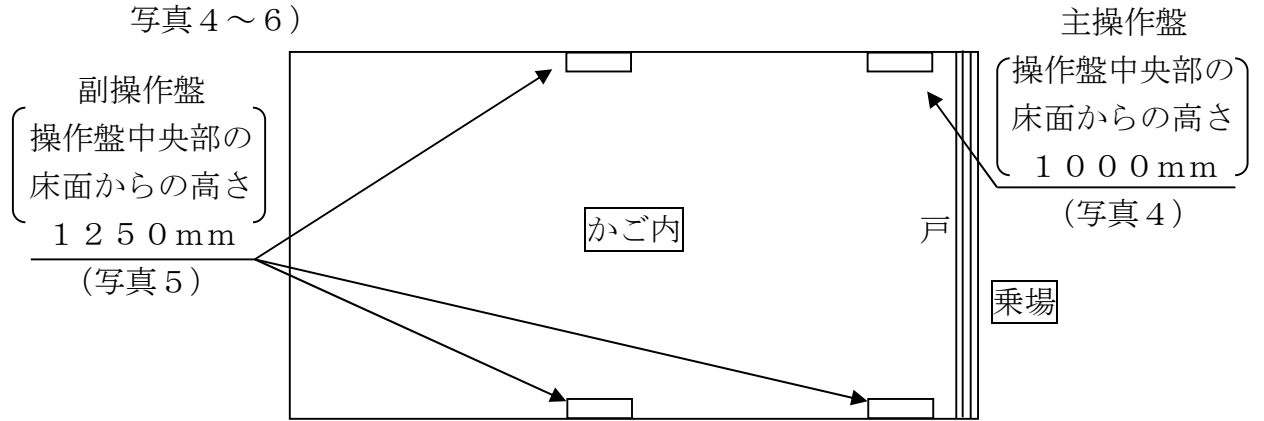
図1. かご内操作盤設置位置

事故機には、かご内に4つの操作盤が設置されており、目的階の「2」「1」「B」、戸開閉用の「開」「閉」のボタンが備えられている。

乗場の操作盤には「呼」「閉」のボタンが備えられている。(図1、写真4～6)

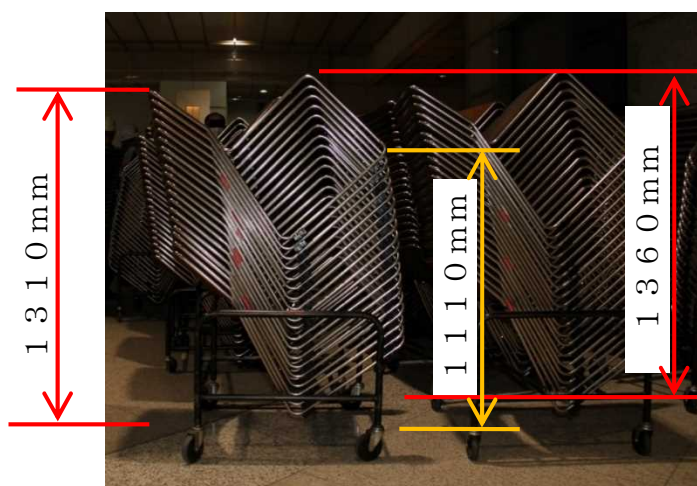
写真7. 運んでいた椅子

- ① 事故機を利用して、椅子や机を1階から地下1階に運ぶ作業を、被害者を含む2名で行っていた。椅子は台車に積み重ねた状態で運んでいた。1名は椅子を乗せた台車を1階の乗場の前に集める作業、被害者はその台車を事故機に乗せる作業を行っていた。

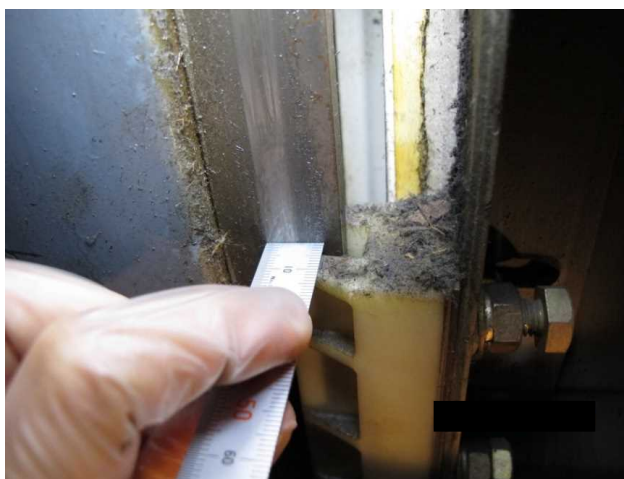
写真16. ドアガイドシュー隙間計測の様子

表1. 最大可動範囲計測結果 【単位：mm】
(平成24年3月26日)

階床	昇降路内から見た乗場の戸のガイドシューの位置			
	左上	左下	右上	右下
地下1階	2	4	4	3
1階	3.3	2.5	3.5	3
2階	4	4	4.5	3.5
