運委参第262号

運輸安全委員会

貨物列車走行の安全性向上に関する意見について

貨物列車走行の安全性向上について

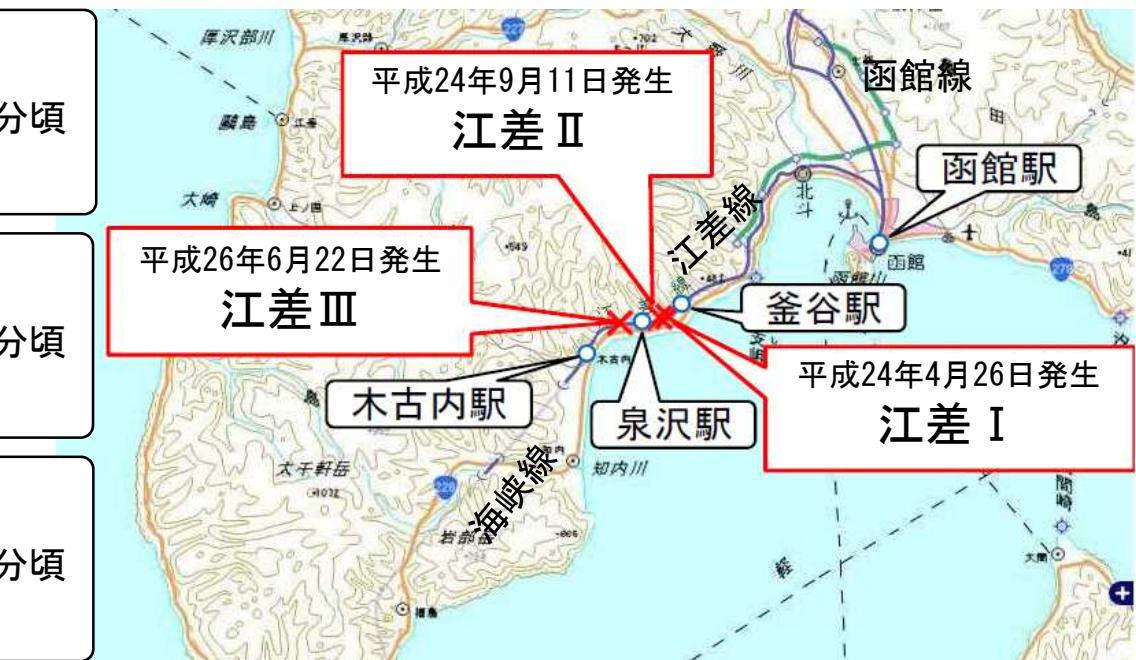
【江差Ⅲ】今般公表予定

発生日時：平成26年 6月22日（日） 4時12分頃
場 所：江差線 泉沢駅～札苅駅間

- 江差線における3件の脱線事故は、「貨物列車が比較的急な曲線を制限速度に近い速度で走行中に、貨車の外軌側車輪がレールに乗り上がり脱線した」という点で共通。
- 原因は、いずれも車両、軌道、積荷の積載等が因子となり、かつ単独では脱線には至らないが、各因子が悪い方向に重畠（複合）して発生した可能性が考えられる。
