日本貨物鉄道株式会社 江差線列車脱線事故(江差Ⅲ) (平成26年6月22日発生)

鉄道事故調査報告書 説明資料

運輸安全委員会
平成27年12月

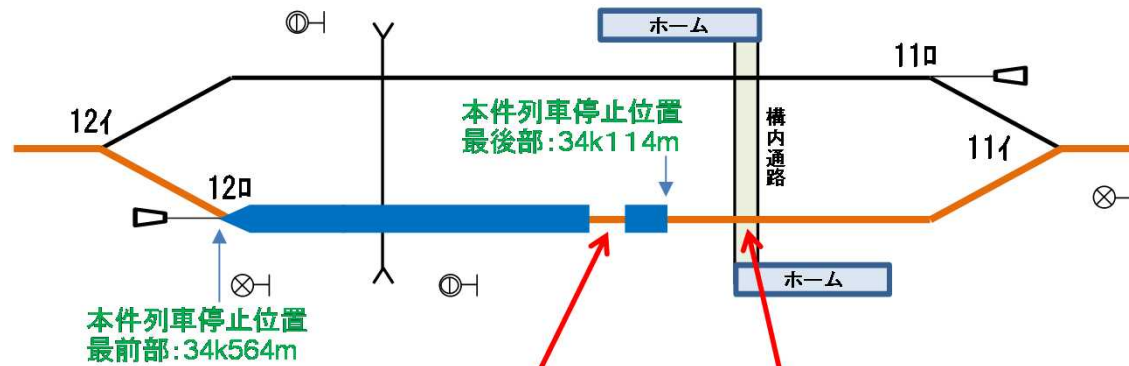
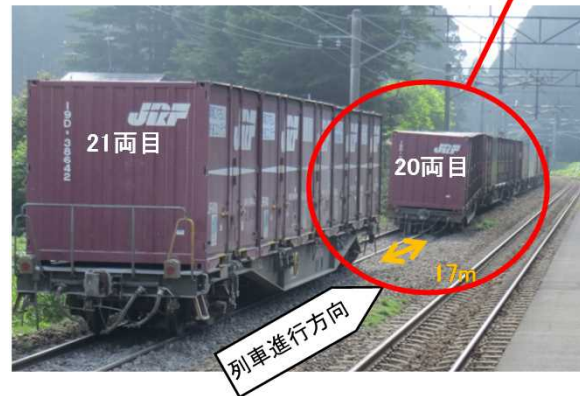
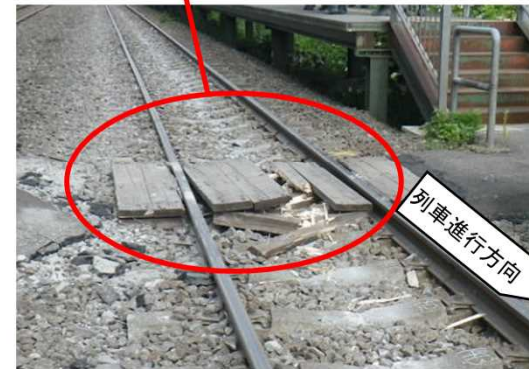
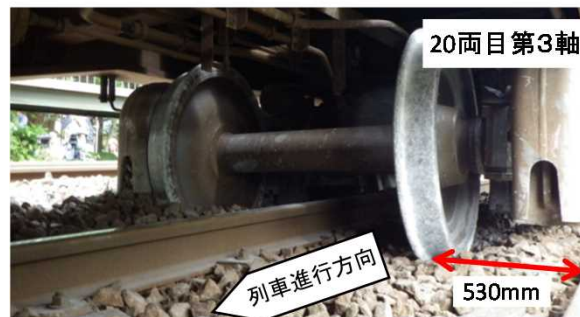
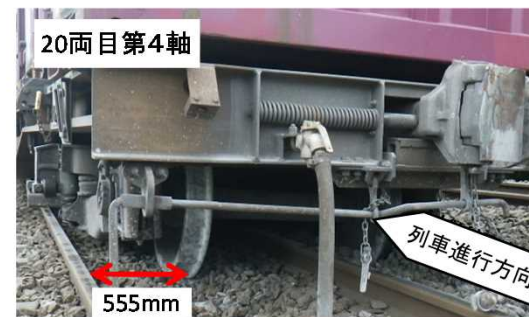
札幌駅構内略図と脱線の状況 <P2~6, P47>

列車は、札幌駅構内を約69km/hで走行中、突然ブレーキ管の圧力が低下するとともに自動的に非常ブレーキが動作し、停止した。停止後、運転士が列車を確認したところ、列車の20両目の後台車全2軸が右に脱線していた。さらに、21両目は20両目と分離し、20両目から約17m後方に停止していた。

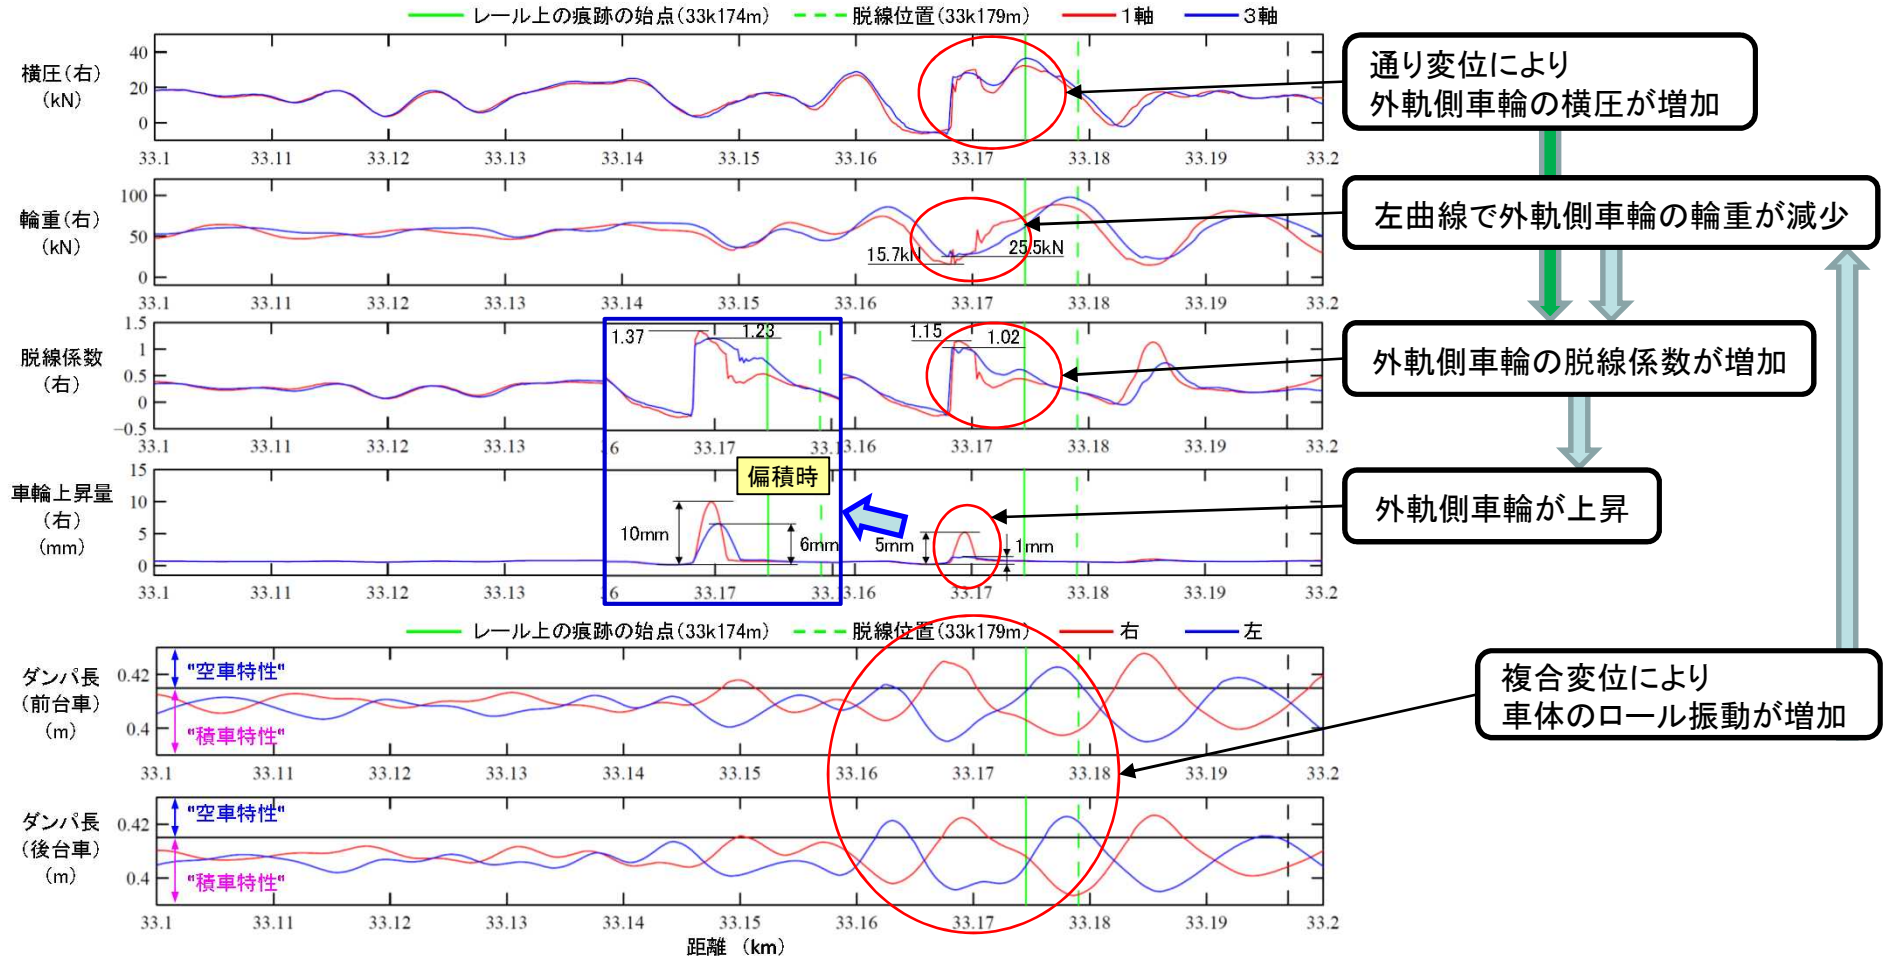
本事故の要因の検討 - 事故の再現 <P26, P67>

貨車:コキ107 軌道データ:平成26年6月3日 積載:事故時相当 新聞巻取紙:基本位置
 走行速度:63km/h まくらばねダンパ:非線形切替え 車輪・レール間摩擦係数:0.5
