# 日本貨物鉄道株式会社 江差線列車脱線事故（江差Ⅱ） （平成24年9月11日発生）

## 鉄道事故調査報告書 説明資料

運輸安全委員会  
平成27年12月

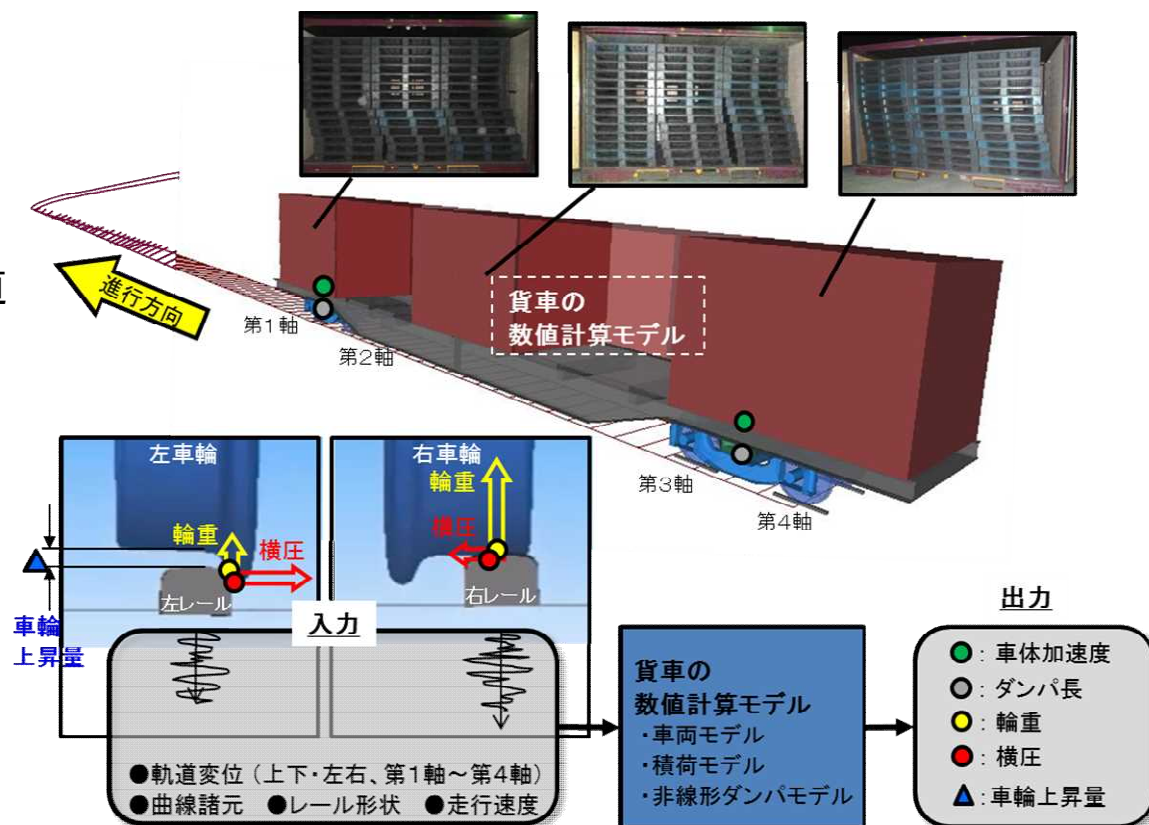
## 数値シミュレーションの目的及び手順(P.25,62)

本事故の要因を推定する目的で、コキ106形式の貨車が曲線部を走行するときの挙動を、力学モデルを用いた時刻歴シミュレーションにより解析し、懸架装置、積荷及び軌道の各条件が貨車の挙動に与える影響について考察した。なお、車両のモデル化と時刻歴シミュレーションは汎用マルチボディ・ダイナミクス解析ソフトウェアを用いて以下の手順で行った。

- ① 走行試験のデータを使用した、数値シミュレーションモデルの妥当性の確認
- ② 数値シミュレーションによる本事故の再現
- ③ 本事故の要因の検討  
まくらばねダンパの減衰特性、軌道変位、軌道変位の波数、積荷の重心及び車両形式をそれぞれパラメータとした解析
- ④ 半車両モデルを用いた貨車のロール振動に関する検討
