東京都葛飾区内エレベーター事故調査報告書(概要)

社会資本整備審議会 昇降機等事故調査部会

- 発生日時: 平成25年12月26日(木) 10時44分ごろ
- 発生場所: 東京都葛飾区 東京都保健医療公社 東部地域病院
- 事故概要: 乗用エレベーターにおいて利用者(1名)が1階から3階に上がるために乗り込んだところ、3階で停止せず上昇し、4階(最上停止階(※))レベルより約750mm上にて停止し、閉じ込められた。(けが等はなし)
(※)建物は5階までであるが当該エレベーターの乗場はなし。

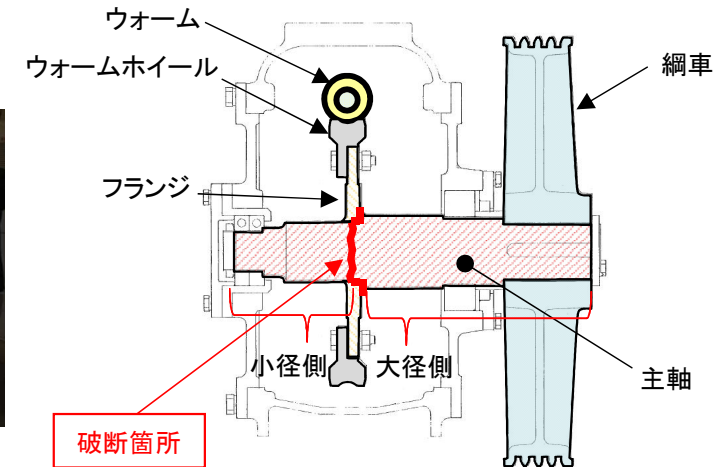
図1 巻上機の内部構造

- 本事故は、上昇運転中のエレベーターが目的階(3階)で停止せずそのまま上昇を続け、最上停止階(4階)を行き過ぎて釣合おもりが緩衝器に突き下げるにより停止したものである。
- 目的階で停止しなかったのは、走行中に巻上機の主軸がフランジとの溶接接合部分で破断したため、主索が巻き掛けられている綱車がウォームホイール側と分離し、モーターによる駆動トルク、ブレーキによる制動トルクの両方が伝わらなくなったことによるものと認められる。
- 主軸がフランジとの溶接接合部分で破断したのは、溶接接合部分が疲労破断し、主軸自体に応力集中が発生し疲労破断したことによるものと推定される。
- 溶接接合部分が疲労破断したのは、製造時のフランジ部の面取り加工の誤り、及びそれに伴う溶接不良により、通常よりも溶接接合寸法が小さくなったことによるものと推定される。
- 溶接不良品が使用されたのは、当時の外注管理を含めた溶接の品質管理体制が十分でなかったことによるものと考えられる。
