# 建設工事に係る最近の問題事例

## 横浜市都筑区のマンションにおける施工不良等

## 基礎ぐいの支持層未達等

## 落橋防止装置等の溶接不良

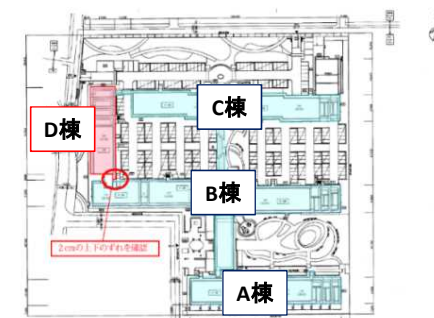
- 基礎ぐいの支持層への未達が6本、根入れ不足が6本ある可能性や、施工データ(電流計データ及びセメントミルク流用計データ)の流用等計70本が判明

↓建物のジョイントで2cmの差

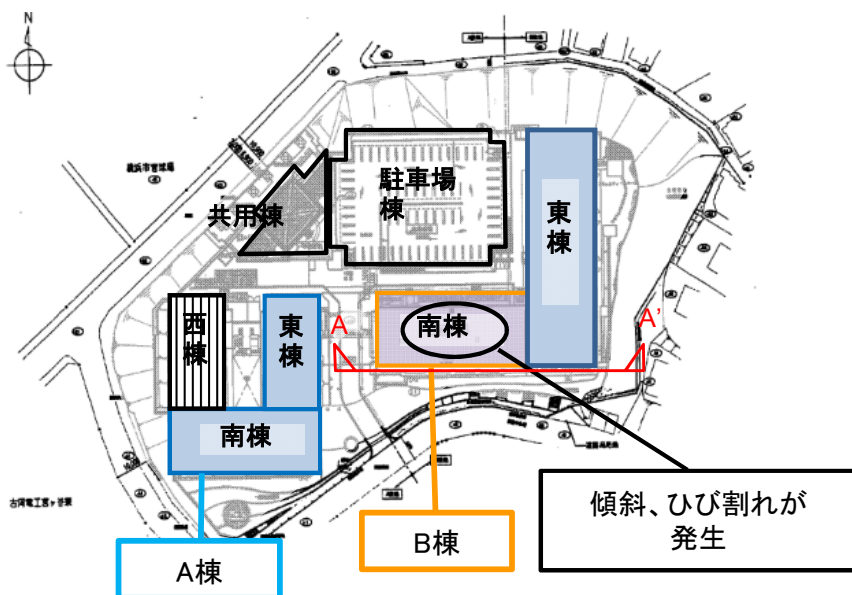
配置図

- 基礎ぐいの支持層未達(15本)、根入れ不足(4本)が4棟にて判明
- うちB棟南棟は傾斜、ひび割れが発生

- 構造安全性検証の結果、B棟について横浜市(特定行政庁)が建築基準法違反と判断

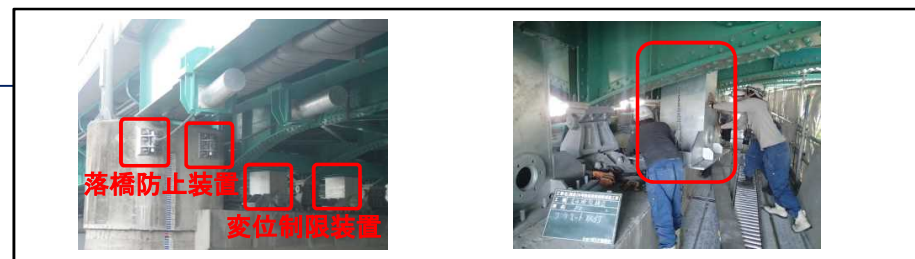
### ■落橋防止装置・変位制限装置

- 耐震補強工事に使用された落橋防止装置等の部材(約150基のうち、調査を行った80基の約7割にあたる58基)に、溶接不良による亀裂を発見
- 製作会社が意図的に工程を省いた疑いのある製品を納品したことに、加えて検査会社の職員も不正を働いた可能性があることが判明

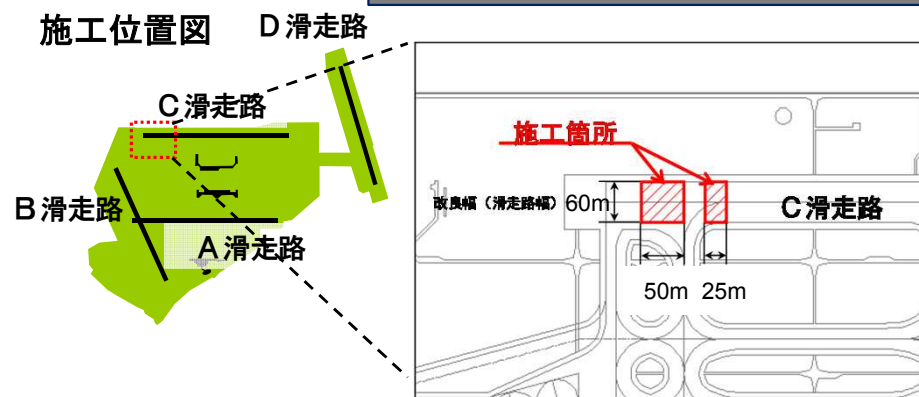
施工位置図 D滑走路

○ 東京国際空港C滑走路他地盤改良工事(平成27年度)において、以下内容が判明

- ・ 契約で指定した位置・長さどおりに削孔した割合及び契約で指定した大きさどおりに改良体を造成した割合がいずれも0%
- ・ 注入した薬液注入量の割合が契約で指定した量の5.4%

注1) 231本は契約の長さを施工したが、契約の位置になく、残りの44本は、位置・長さとも契約どおりでない  
 注2) 5,825個施工したが、契約どおりの大きさでない(すべて直径2m未満)
