改善箇所説明図

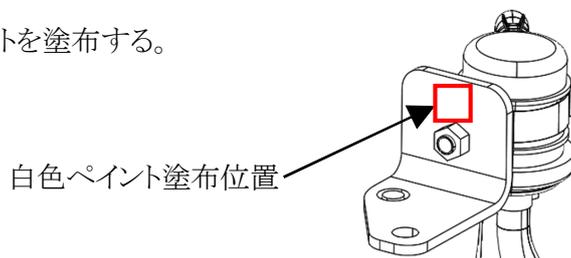
シヨベル・ローダの燃料配管において、燃料ポンプを保護するフィルタ(プレフィルタ)の取付け角度が不適切なため、温度変化により発生する水分が冬期に凍結し、燃料吸い込み口をふさぐことがある。そのため、燃料供給ができなくなり、エンジンが停止するおそれがある。

全車両、プレフィルタ周辺の燃料ホース及びブラケットを交換し、プレフィルタの取付け角度を変更する。

識別: プレフィルタ固定ブラケットに白色ペイントを塗布する。
