事業用自動車事故調査報告書

〔重要調査対象事故〕

貸切バスの衝突事故（熊本県阿蘇郡南小国町）

平成28年7月20日

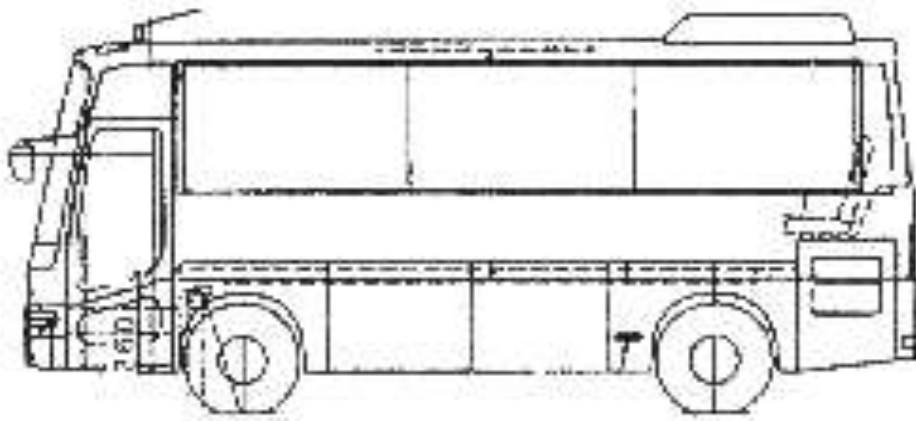
参考図3 当該車両外観図

- ・自動車検査証によると、当該車両の初度登録年は平成7年であり、事故当時の総走行距離は702,713kmであった。
- ・当該車両には、ドライブレコーダーは装着されていなかった。
- ・当該車両には、ナビゲーション装置は装着されていなかった。
- ・当該車両は、ガードパイプの支柱及び境界標に衝突したことで、車体の前部左下部分が大きく凹んだ。また、変形した車体の一部が左前輪と接触していたことで車輪が固定され、ハンドルの操作が不能な状態となっていた（写真7参照）。
- ・当該車両の前面窓ガラスは衝突の衝撃で脱落している。
