改善箇所説明図

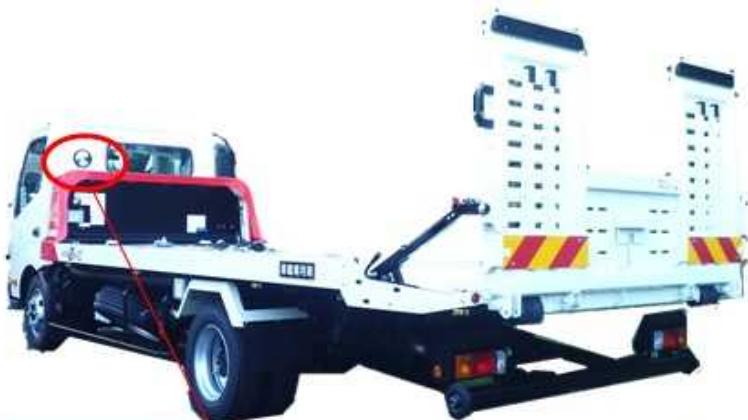
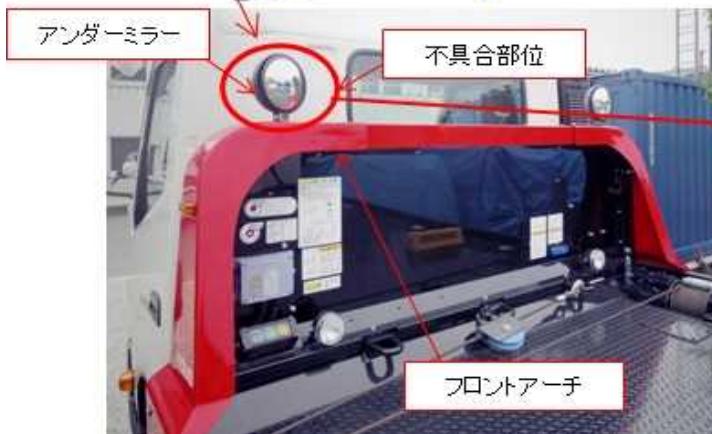
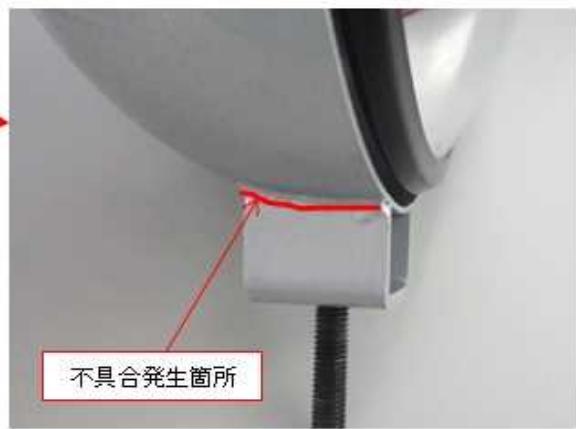
【改善前】	【改善後】
<p>ミラーブラケットの強度が不足</p>

車両運搬車の車両積込み作業用アンダーミラーにおいて、ミラーブラケットの形状が不適切なため、走行時の振動等により溶接部に亀裂が生じることがある。そのため、そのままの状態で使用を続けると、亀裂が進行し、最悪の場合、走行中に当該ミラーが脱落して他の交通を妨げるおそれがある。

<p>ミラーブラケットの強度改善</p>

全車両、ミラーブラケットを対策品に交換する。

ミラーブラケット取り付けボルト頭部に黄色の識別マーキングを行う。
