改善箇所説明図

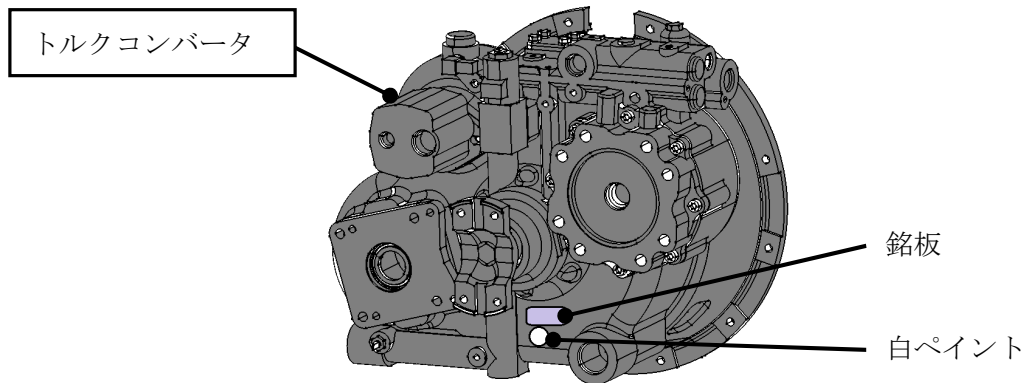
ホイール・クレーンの動力伝達装置において、トルクコンバータのフロントカバーの製造が不適切なため、当該カバーの強度が不足しているものがある。そのため、走行時の油圧により亀裂が生じ、そのままの状態で使用を続けると、亀裂が進展してトルクコンバータオイルが漏れて警告灯が点灯し、最悪の場合、走行不能となるおそれがある。

全車両、トルクコンバータを良品に交換する。

識別：トルクコンバータ銘板下部の白ペイントにより識別する。
