# 大阪府東大阪市内エレベーター事故調査報告書

平成29年6月

社会資本整備審議会

発 生 日 時：平成27年7月2日（火） 6時ごろ

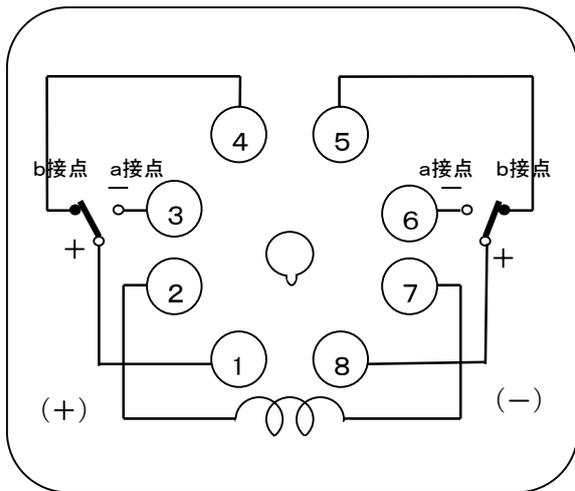
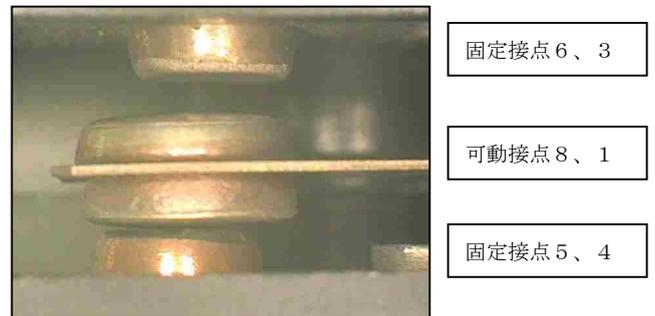
図2 MBRリレー端子配置／内部接続図

※図中の(数)はリレーの端子番号

接点接触抵抗 (mΩ)				動作電圧 (V)	復帰電圧 (V)	
	a 接点側		b 接点側				
	1-3	8-6	1-4	8-5			
初期規格値	50 以下				16.8 以下	2.4 以上	
判定値	2000 以下				20.2 以下	1.2 以上	
測定値	1 回目	107.5	46.5	27.4	22.9	11.4	4.4
	2 回目	82.3	32.2	28.5	24.1	11.6	4.4
	3 回目	38.0	32.3	39.7	25.4	11.4	4.5

外観	外観に割れ、欠け等の破損異常は確認できなかった。
動作特性	①接点溶着状態は確認できなかった。 ②動作特性に異常なし。 ③1-3接点の接触抵抗測定値にバラツキが見られる。(表4)
繰り返し動作確認	コイルに定格電圧を印加し、1秒間隔で100回の繰り返し動作確認を行った結果、接点導通不良や動作・復帰不良等の異常は確認されなかった。
内部構造確認	内部構造に動作障害に至る構造異常、異物の介在は確認されなかった。
接点面の観察	①1-3接点、8-6接点に負荷開閉による接点面の消耗、荒れ(接点材(銀)の一部露出)が確認された。 ②各接点面に接触障害に至るような異物付着は確認されなかった。一部の接点に負荷開閉による接点面の消耗、荒れが確認されたが、明確な接点溶着痕は確認されず、外観、内部構造、動作特性に異常は確認されなかった。

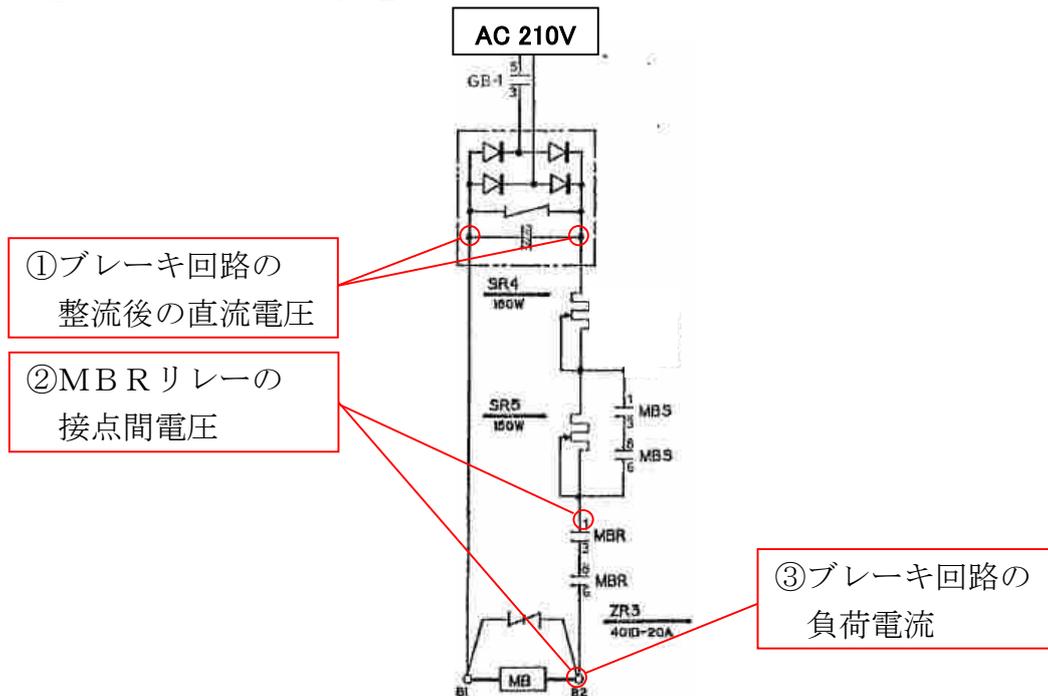
図3 ブレーキ回路における電圧・電流測定箇所

(2)については、直流回路のリレー接点は、直流電界によって+極接点の金属が-極の接点に転移するので接点のロッキングがあり得ること、回路上の接点の使用条件により転移の進行度合いが影響を受けることなどから、三精テクノロジーにおいて、事故機におけるブレーキ回路部の電圧・電流波形測定を行った。但し、事故時のリレーは2.4.2の調査にて分解しているため、同型の新品リレーを使用した。

測定項目は下記のとおりであり、測定箇所については図3に示す。

- ①ブレーキ回路の整流後の直流電圧
- ②MBRリレーの接点間電圧
- ③ブレーキ回路の負荷電流

国土交通省は、製造業者に対し、ブレーキ回路について部品が故障した場合でも自動的にかごを制止させるなど、一つの部品が故障してもブレーキを保持できる回路設計とするとともに、実機回路上の電気的特性や部品メーカーの示す使用条件を踏まえた設計とするよう指導すること。
