愛知県名古屋市小荷物専用昇降機事故調査報告書

平成29年6月

社会資本整備審議会

発生場所：愛知県名古屋市 物品販売店舗

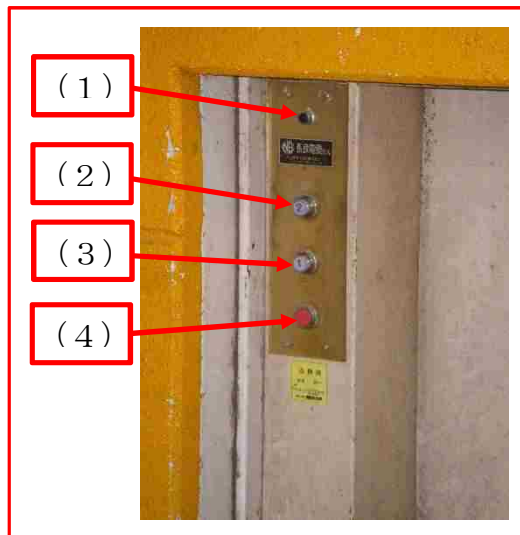
写真9 呼び登録ボタン詳細

- (1) 運転ランプ : 呼び登録ボタンを押し、かごが昇降中の場合に点灯（青色）する。かご停止中は消灯する。
- (2) 呼び登録ボタン② : 2階にかごを呼ぶ場合に押すボタン。かごが2階に到着するとボタンが点灯（電球色）する。
- (3) 呼び登録ボタン① : 1階にかごを呼ぶ場合に押すボタン。かごが1階に到着するとボタンが点灯（電球色）する。
- (4) 休止ボタン : 押しとかごが休止状態となる。

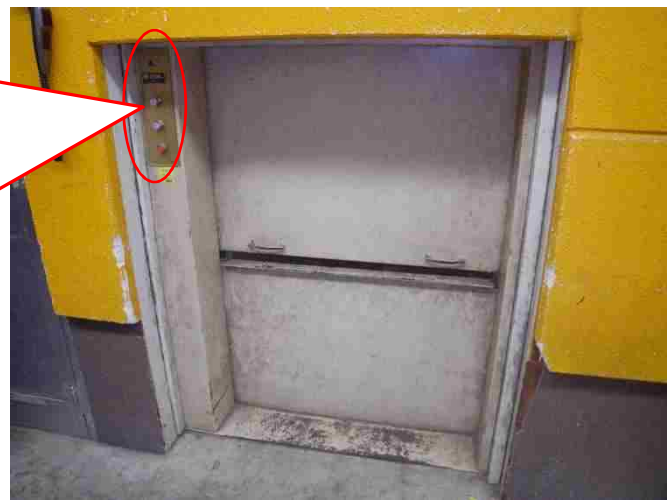
写真10 呼び登録ボタン取り付け位置（1階）

呼び登録ボタン等の操作スイッチは、各階の出し入れ口に設置されている（1階は左側、2階は右側）。操作スイッチ部の構成は写真のとおりである。

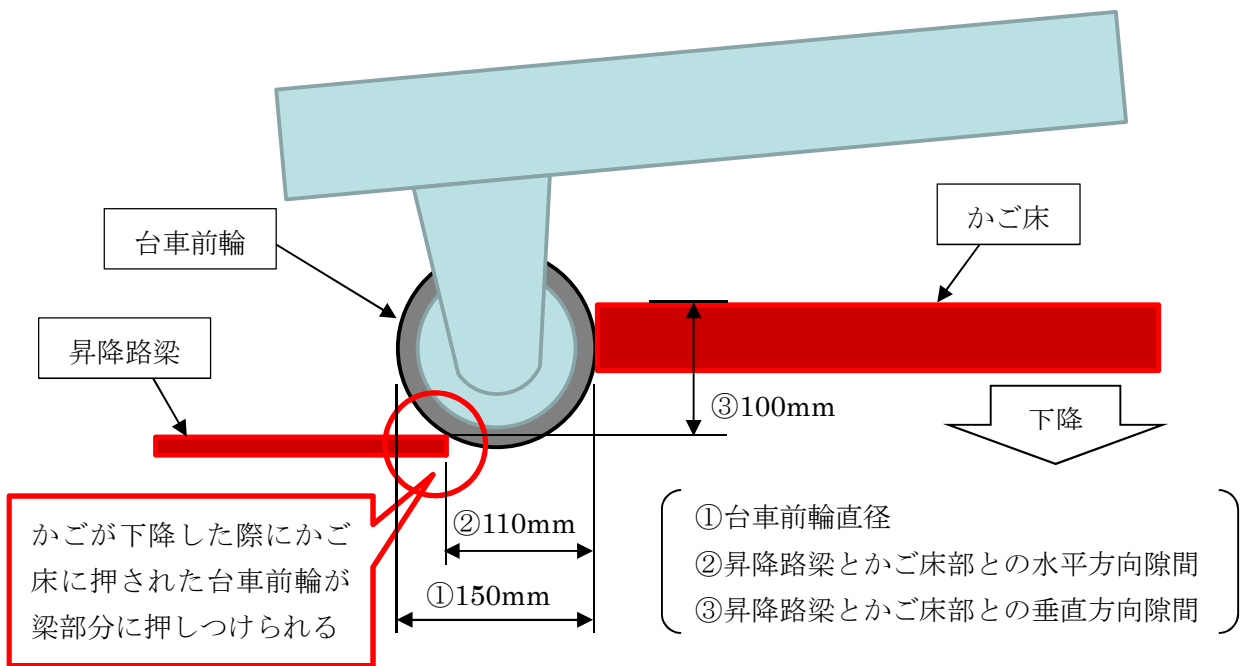
図8 事故事象の関連部位概略寸法

上記確認方法により、かごが2階床レベルから -40mm の位置で停止することを確認した。かごは停止したが、巻上機は停止していないことも確認した。

2.4.4項(2)にて述べたとおり、施錠装置はかごが床位置から $\pm 105\text{mm}$ 移動しないと施錠されないため、本事象の停止位置では、出し入れ口の戸は手で開けられる状態であった。

再現確認の結果より、台車がかごの床部分からはみ出した状態でかごが下降すると、台車の前輪部分が昇降路内の梁に押しつけられる形となり、かご床が乗場床側に押され、かごのガイドシューとレール間の摩擦力が増加し、かごが固定されるものと考えられる。かごが固定された状態においても巻上機は停止しないため、チェーンはかご天井部にてゆるんだ状態となり、かごの固定が解消されるとチェーンのゆるんだ分だけかごは落下することとなる。

かごの施錠装置は劣化していたため、少し強めに力を入れると解錠されてしまうが、施錠装置はかごが床位置から±105mm以上移動すると施錠される構成であり、事故発生時はかごが床位置から-40mm下がった位置で発生しており、施錠装置は解錠される位置であったと考えられる。
