静岡県焼津市内エレベーター事故調査報告書

平成29年12月

社会資本整備審議会

発生日時：平成28年12月15日（木）11時30分ごろ

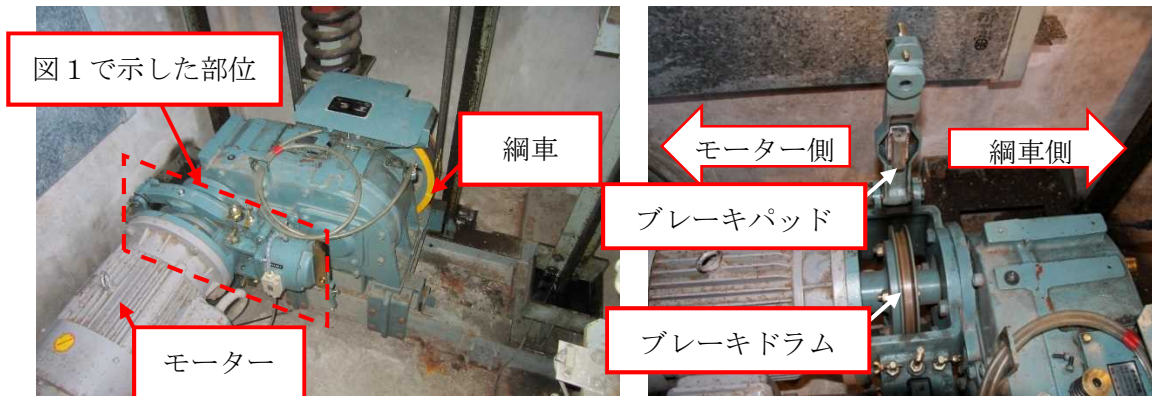
図2 ブレーキ部品の動作方向

- (1) 事故機の巻上機のブレーキは、ブレーキコイルに電流が流れると、可動鉄心の動きにより、ブレーキレバーを押してブレーキを開放する構造である（図1、2、写真1）。
- (2) ブレーキパッドの摩耗が進行することで、プランジャーストロークが拡大する構造である（図2）。
- (3) 当該巻上機のブレーキの特徴として、プランジャーの鉄心ロッド先端（ブレーキレバー接触側）に跳止めボルトと呼ぶ部品が設置されている（図1、写真2）。
- (4) 三栄製作所によると、跳止めボルトは、プランジャーの鉄心ロッドとブ

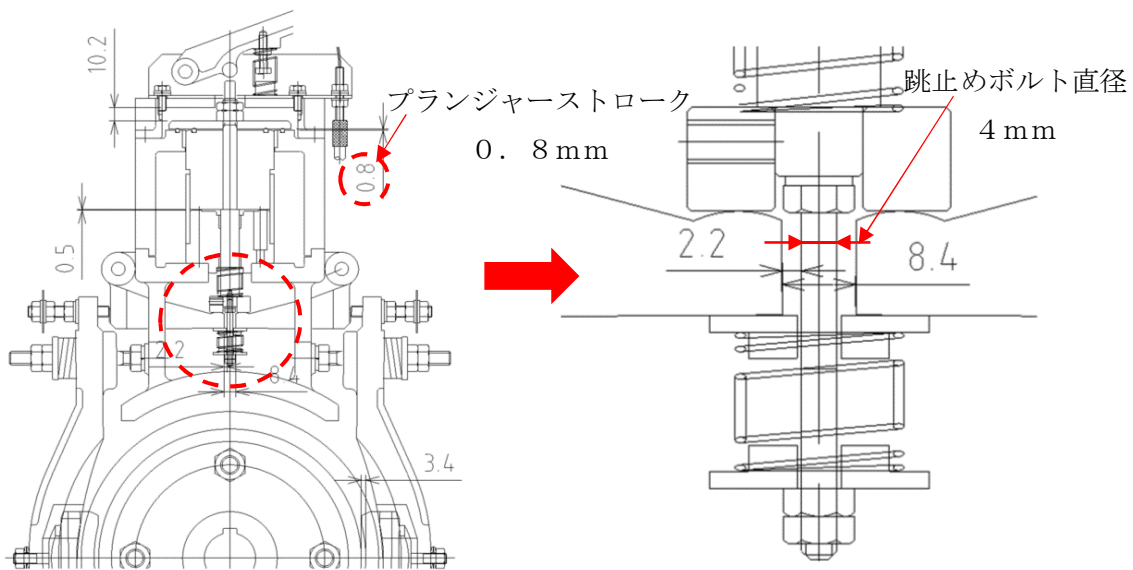
図5 初期設定の設計寸法（ブレーキ開放時）

ブレーキ開放時(プランジャー吸引時)の初期設定の寸法関係を図5、ブレーキ制動時(プランジャー釈放時)の初期設定の寸法関係を図6に示す。
