青森県弘前市内エレベーター事故調査報告書

平成30年6月

社会資本整備審議会

発生日時：平成28年11月8日（火） 12時7分ごろ

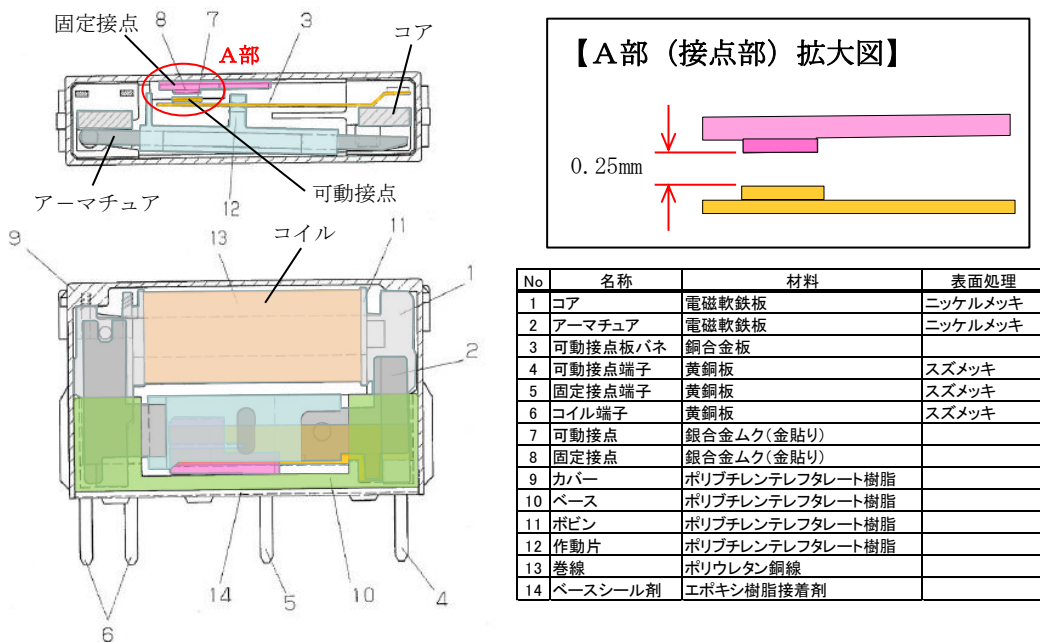
図3 B1リレー内部構造図

B1リレーの内部構造図を図3、リレーの動作機構を図4に示す。図4のとおり、コイルに電流が流れると、コアにアーマチュアが引き寄せられ、アーマチュアに取り付けられた作動片が可動接点を押し、可動接点と固定接点が接触する構造となっている。事故機のB1リレーのカバーを外して内部を点検した結果、以下のことが確認された。

- ・可動接点及び固定接点ともに接点面に負荷開閉に伴う接点荒れ(凹凸)や周辺に緑青が認められたが、溶着痕等は見られなかった(写真5、写真6)。

- ・開閉機構部のコアとアーマチュアが接触する面（接極面）に変色（水分が蒸発した痕）や腐食生成物の発生が認められた（写真7）。
- ・その他の部品に変形、異物介在等の異常は見られなかった。

2.4.4(5)のB1リレーの内部点検結果にある腐食生成物等は、硝酸腐食によるものと考えられる。硝酸(HNO_3)は、リレーの接点をOFF(開放)する際に接点間において発生するサージ電圧(アークエネルギー)により、空气中の窒素(N_2)と酸素(O_2)と水分(H_2O)が反応することで生成され

る。この硝酸がリレー内部のコアとアーマチュア部に発生したことで、リレー接点ON時にコアとアーマチュアの接極面が硝酸により張りついた状態となり、リレーのコイル電流をOFFしてもアーマチュアが戻らず、可動接点と固定接点が接触した状態が継続され、ON故障状態となった可能性が考えられる（図5）。

電磁接触器のコイルOFF時に発生するサージ電圧を抑制し、リレー内部に発生する硝酸を低減するため、ブレーキ開放用電磁接触器B Bのコイル間にC R素子を追加した(図7(a))。

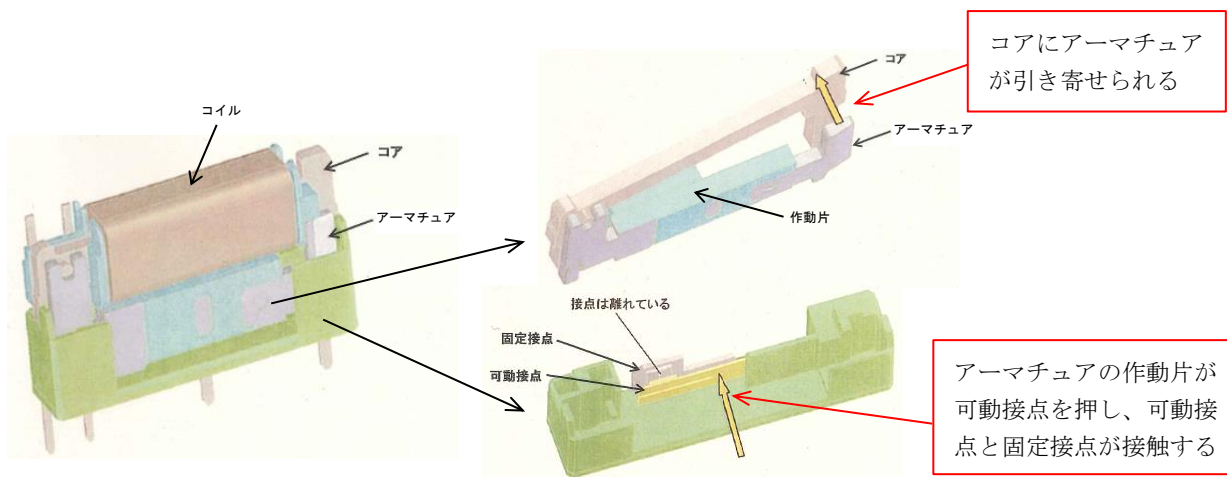
図4 B1リレーの動作機構

また、接点部分にはサージ電圧によるアーク熱が発生するため、硝酸が液体状態で存在できる温度範囲を超えることも考えられるが、硝酸腐食による緑青が発生していたことから、コアとアーマチュアの接極面と同様、可動接点と固定接点の接点面が硝酸により張りついた状態となり、ON故障状態となった可能性も考えられる。

コアとアーマチュアの接極面及び接点部分にも硝酸腐食による腐食生成物等の発生が見られたことから、ON故障の発生がどちらの要因によるものか特定はできなかったが、いずれかの要因によるものと考えられる。
