改善箇所説明図

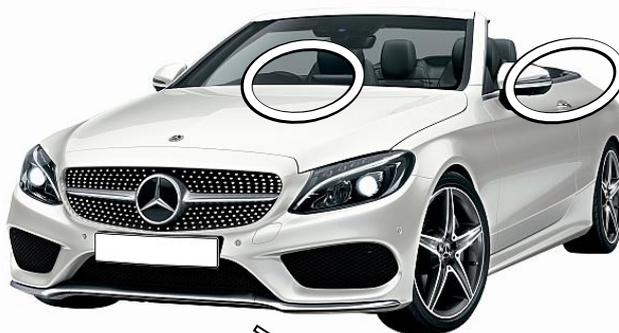
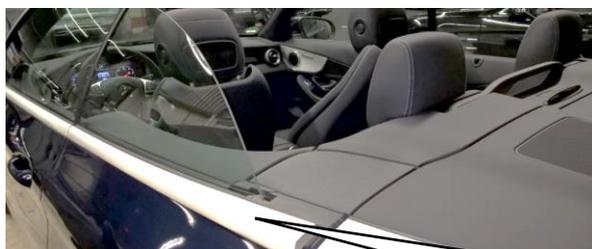
ベルトライントリム

不具合発生箇所

車両側面後方に取り付けられている左右ベルトライントリムにおいて、接着の作業指示が不適切なため、接着が不十分なものがある。そのため、走行時の風圧等によってベルトライントリムが脱落し、最悪の場合、他の交通を妨げるおそれがある。

全車両、左右ベルトライントリムの接着状態を点検し、接着不良がある場合は、良品に交換する。
