# 東京都立川市内エスカレーター事故調査報告書

平成30年9月

発生日時：平成29年4月19日（水） 18時53分ごろ

発生場所：東京都立川市 立川駅北口駅前広場デッキ

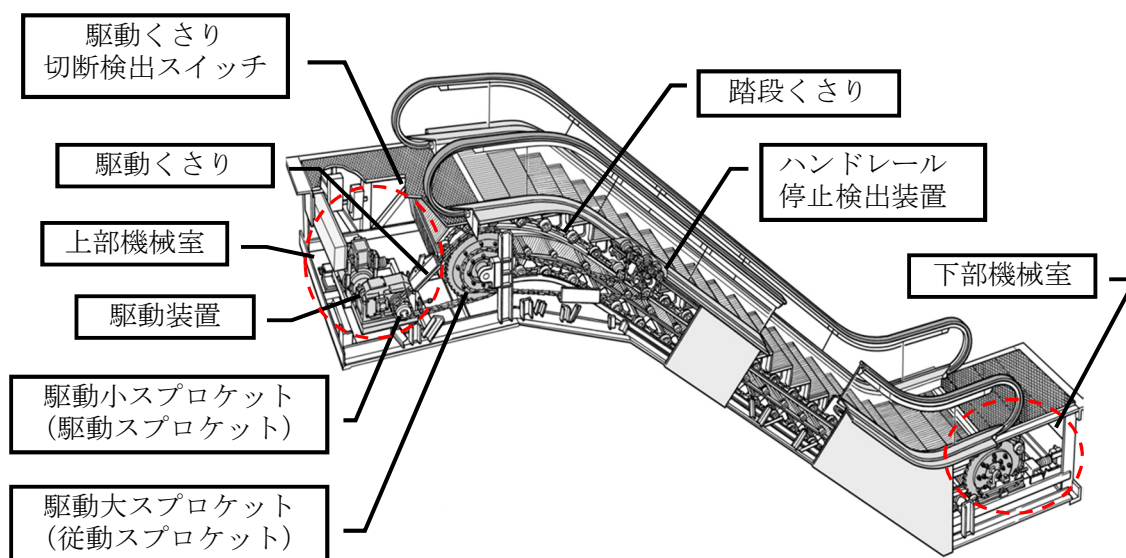
図1 エスカレーターの全体構成

事故機のエスカレーターの全体構成を図1に示す。図1のとおり、事故機のエスカレーターは踏段を踏段くさりで吊る構造であり、踏段くさは駆動スプロケットと駆動くさりを通じて駆動装置（モーター、減速機、ブレーキ等）につながれ、走行時は駆動装置のモーターで踏段を駆動し、停止時は駆動装置のブレーキで保持する構造となっている。また、駆動装置はボルトにより上部機械室内のトラスに固定されている。

エスカレーターの間部付近には、ハンドレールの速度が低下した場合にエスカレーターを停止させるハンドレール停止検出装置がある。具体的な検出条件としては、ハンドレールの速度が約6.7m/分を下回った場合（これに相当する駆動くさりの歯飛びが発生した場合も同様）に異常検出となり、エスカレーターを停止させる。事故後に事故機の安全装置動作記録を確認したところ、ハンドレール停止検出装置が作動した履歴が残っていた。

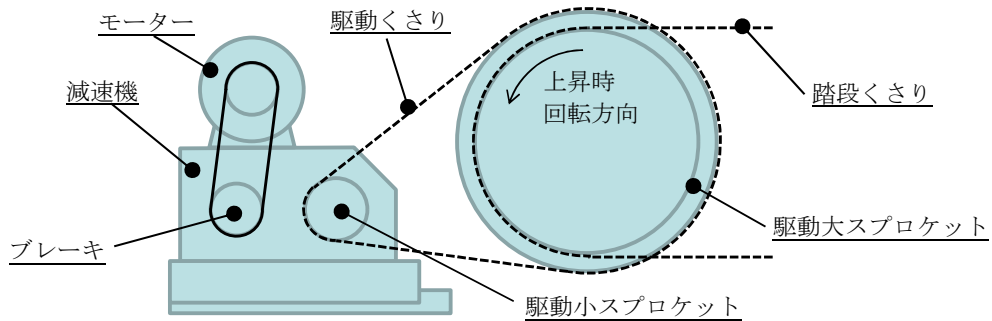
図2 駆動装置の構成

事故機の駆動装置の構成を図2に示す。駆動装置は減速機の駆動小スプロケットと、踏段くさを駆動する駆動大スプロケットとを、駆動くさりにより連結した構成である。駆動小スプロケットをモーターで回転させ、駆動くさを介して駆動力を駆動大スプロケットに伝達する。

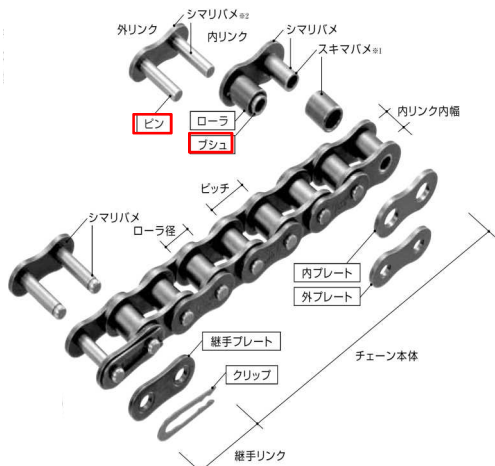
図3 駆動くさりの各部名称

駆動くさりの伸びは、図3のピン及びブッシュが摩耗することにより発生する。事故発生後の駆動くさりの伸びを測定した結果を表2に示す。全長では、+88.67mmの伸びが発生しており、伸び率は+3.09%であった。駆動くさりの1リンク単体において、伸び率が最大となっていた箇所は、+3.98%であった。東芝エレベータでは、駆動くさりの交換が必要となる伸び率の基準を+1.0%としており、基準を大幅に超えた伸び率となっていた。また、駆動くさりの外観を確認したところ、駆動くさりの表面は粘度の高い油（駆動くさりの摩耗粉やほこり等が混ざり合った状態）で覆われており、ピン及びブッシュ内には油は残留していなかった。

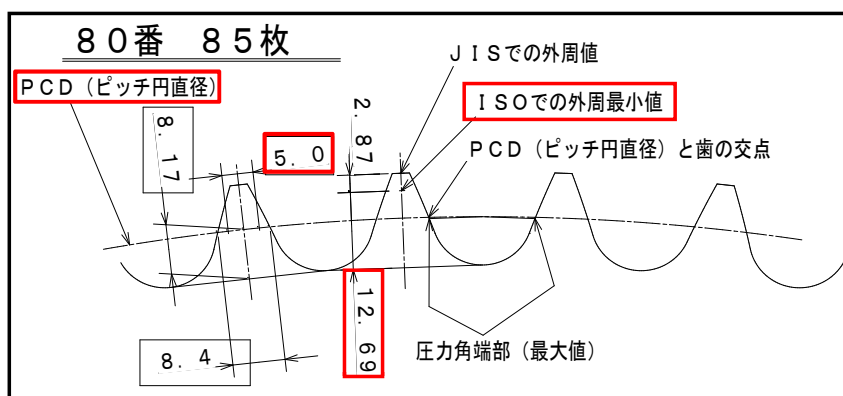
図4 駆動スプロケットの交換基準に関する寸法

事故機の駆動大スプロケットを写真5に示す。写真5に示す試料①及び試料②部分のスプロケットの歯の摩耗状態を測定した結果を写真6及び写真7に示す。試料①及び試料②ともに、PCD (ピッチ円直径) での残厚は、交換基準である5.0mm以下に達していなかったが、歯底からの歯の高さは、試料①が12.1mm、試料②が11.8mmであり、ISOの外周最小値である12.69mm以下となっていた。

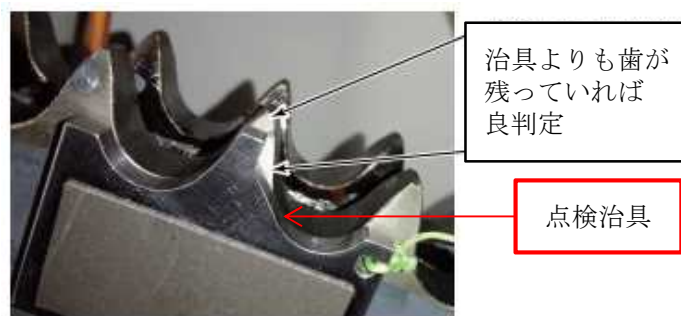
写真8 駆動スプロケットの点検

東芝エレベータによると、駆動スプロケットは1年に1回の周期で歯の摩耗状態を点検している。平成28年10月以前は駆動スプロケットと駆動くさりとの噛み合い状況について目視確認をしていたが、平成28年10月以降は写真8に示す点検治具により摩耗状態の点検を実施し、交換可否を判断している。
