改善箇所説明図①

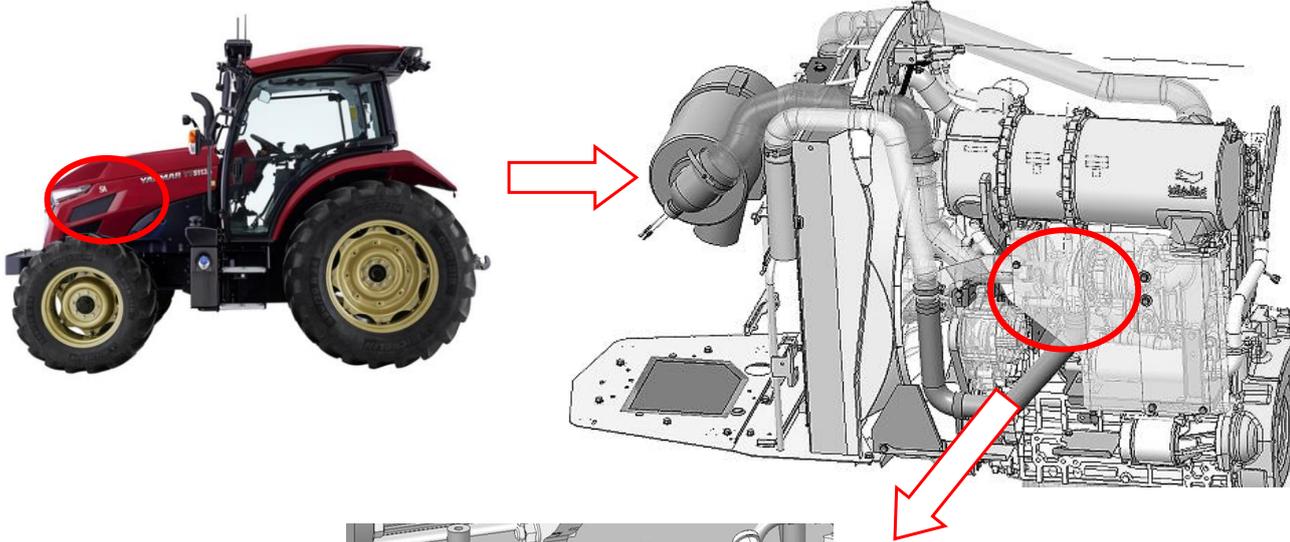
不具合発生箇所

農耕用トラクタのターボチャージャーへの吸気ホースにおいて、取付構造が不適切なため、振動により当該ホースが抜ける場合がある。そのため、そのままの状態で使用を続けると、エンジンの出力が低下し、最悪の場合、走行速度が出なくなるおそれがある。

全車両、吸気ホース及びステーを対策品に交換し、ジョイントを追加して取付を行う。吸気ホースが外れエンジンに異常がみとめられる場合はエンジンを整備する。
