## 改善箇所説明図

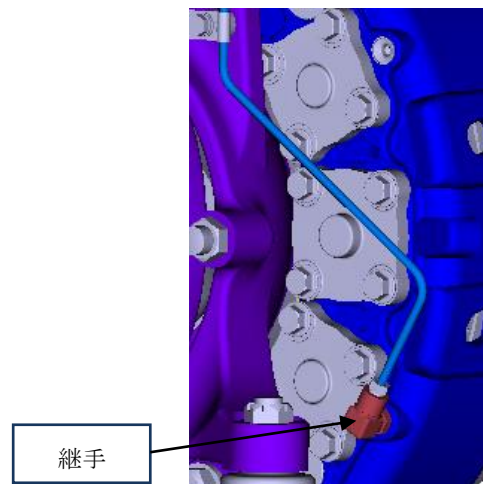
ホイール・クレーンの制動装置において、ブレーキ配管継手の寸法が不適切なため、継手のねじ込み深さが不十分な状態で締め付けたものがある。そのため、そのままの状態で使用を続けると、継手部からブレーキ液が漏れ、最悪の場合、制動力が低下するおそれがある。

全車両、継手を対策品に交換する。

識別：継手への白色マーキングにより識別する。
