# 岡山県内コースター事故調査報告書

平成31年3月

社会資本整備審議会

ブラジリアンパーク鷲羽山ハイランド「ウルトラツイスター」

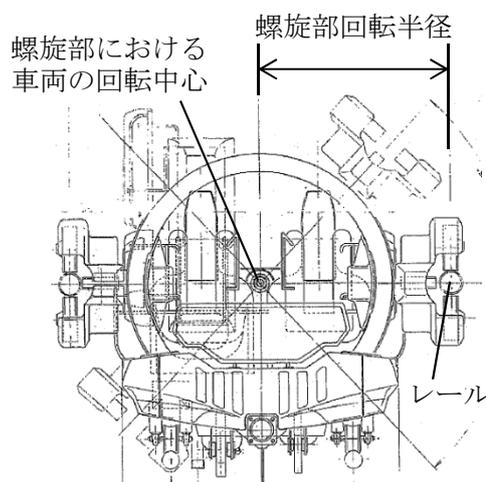
図1 車両正面図

螺旋部回転半径：1.05m（図1）

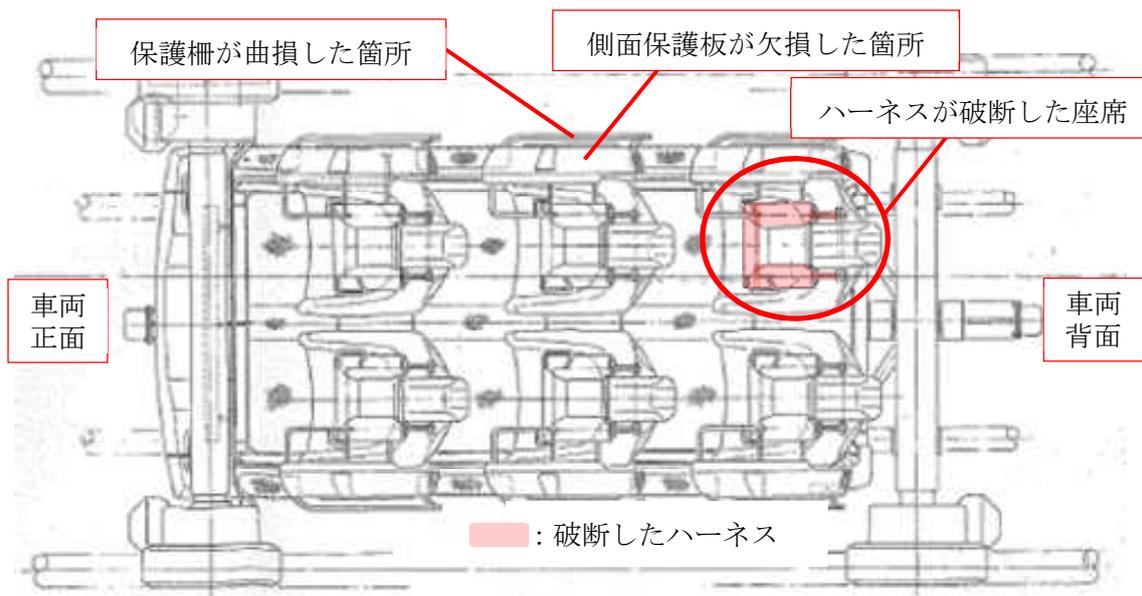
図3 車両上面図

- ・コースターは走路の途中で進行方向を転換する構造であり、事故発生時は車両背面を先頭にして走行していた。事故時の乗客は5人で、被害者は3列目（進行方向1列目）の右側座席に乗車しており、隣の座席は空席であった（図2、図3、図4）。
- ・破断したハーネスがレール側面と接触した地点は、走路終盤の3回目の螺旋部（図4の⑨）から直線部に移行する箇所であった（レール側面に側面保護板の黄色塗装が付着していたことから推定）（図5、写真1、写真2、写真3）。
- ・事故により破断した箇所は、ハーネス両端部、ハーネスと座席を繋ぐ身体のすり抜け防止用のベルトの3箇所であった。身体のすり抜け防止用のベル

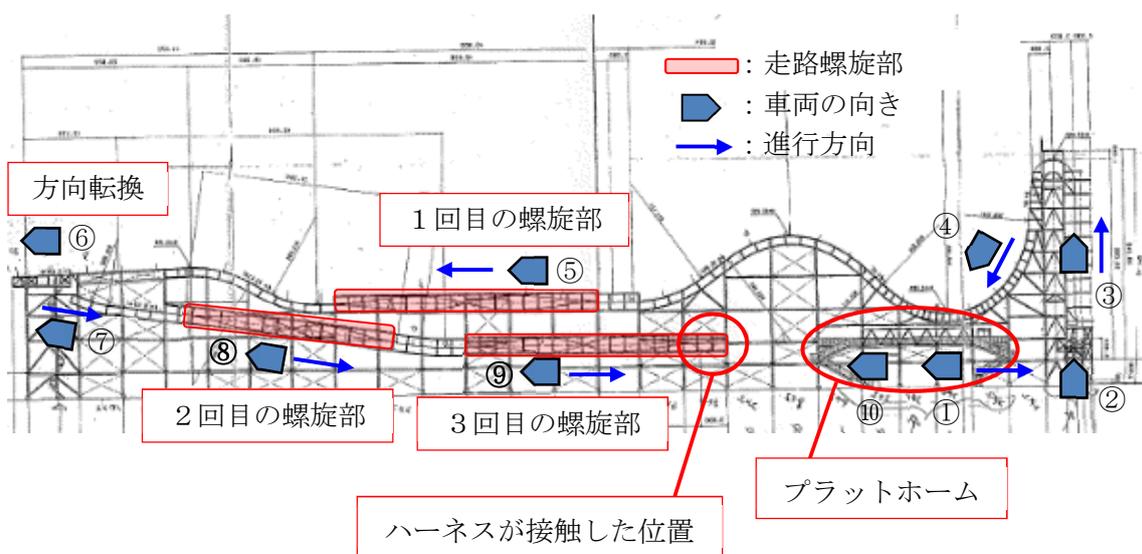
図4 コースター走路立面図

- ・関係機関が被害者から聞き取った情報によると、2回目の螺旋部（図4の⑧）で頭が下方方向に向いている時にハーネスの緩みを感じ、身体が浮くような違和感を覚え、3回目の螺旋部（図4の⑨）で頭が下方方向に向いている時にハーネスから「バキッ」という何か折れたような音がし、ハーネスの両肩部分が外れたとのこと。ハーネスが外れる瞬間、車両内側（被害者の左肩側）から浮く感覚があり、車両外側に外れていく感覚であったとのこと。
- ・車両外側には、乗客が走行中に他の構造部分と接触しないよう保護する鉄製の保護柵及び樹脂製の側面保護板が取り付けられているが、2列目の右側座席の外側において、破断したハーネスが車両とレールの間に挟まったことによる保護柵の曲損及び側面保護板の欠損が起こったと考えられる痕跡が見られた（図3、写真6）。
- ・プラットフォームにいた係員が異音（接触音）に気付き、プラットフォーム終端付近にある非常停止ボタンを押して車両を停止させた。破断したハーネスは、非常停止ボタンの向かい側の金網上に落下していた（図5）。
