# 千葉県柏市内エレベーター事故調査報告書

平成31年3月

社会資本整備審議会

発生日時：平成30年4月24日（火）15時20分ごろ

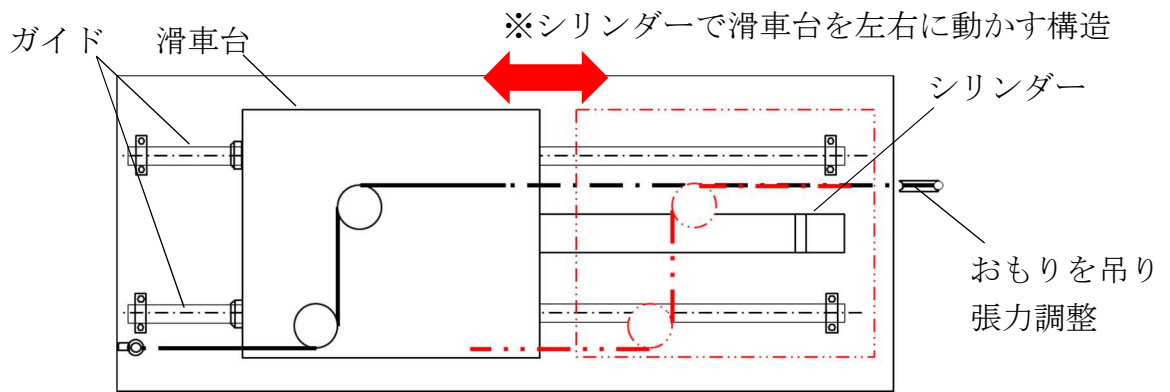
図6 耐久試験装置

試験結果について、素線切れが発生し始めた際の曲げ回数が、試験No. 1では約28,000回に対し、試験No. 2では約5,500回であることから、事故機のドアワイヤ仕様変更の影響により、早期に素線切れが発生することがわかった。

また、試験No. 2において素線切れが始まった後、急激に素線切れが増加していることから、短期間でドアワイヤが破断したものと推定されるとのことであった。
