改善箇所説明図

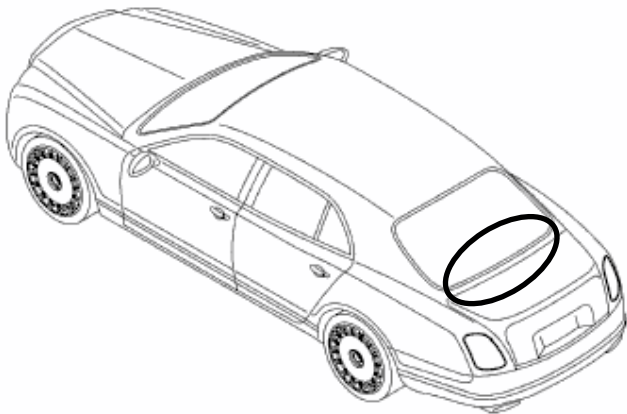
後席中央シートベルトおよびバックルが取り付けられているボディーパネルの強度が不足しているため、後席左右のいずれか、もしくは両方の座席に乗員が着座している場合、車両衝突時に当該パネルが損傷し、後席中央座席の乗員を適切に拘束することができないおそれがある。

全車両、ボディーパネルを点検し、補強板が取り付けられていないものは補強板を取り付ける。
