大阪府内小荷物専用昇降機事故調査報告書

令和元年12月

社会資本整備審議会

発生日時：令和元年5月9日（木） 16時12分ごろ

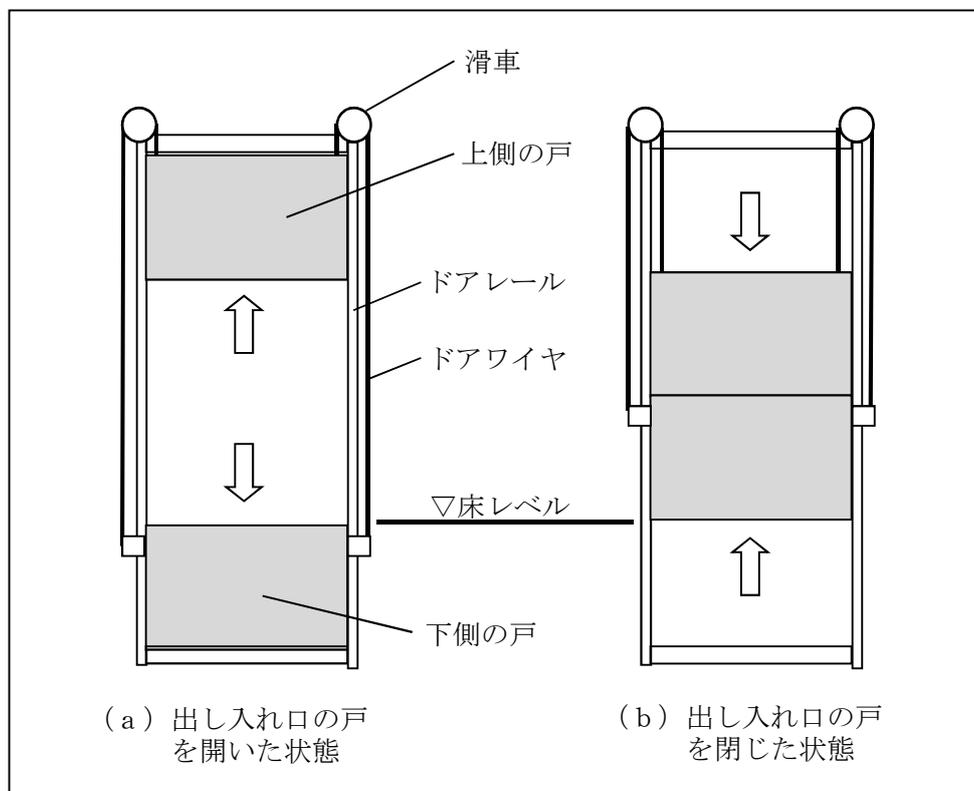
図1 出し入れ口の戸の動作

いる（図1）。

- 出し入れ口の戸は、昇降路の戸のみで、かごの戸はない。

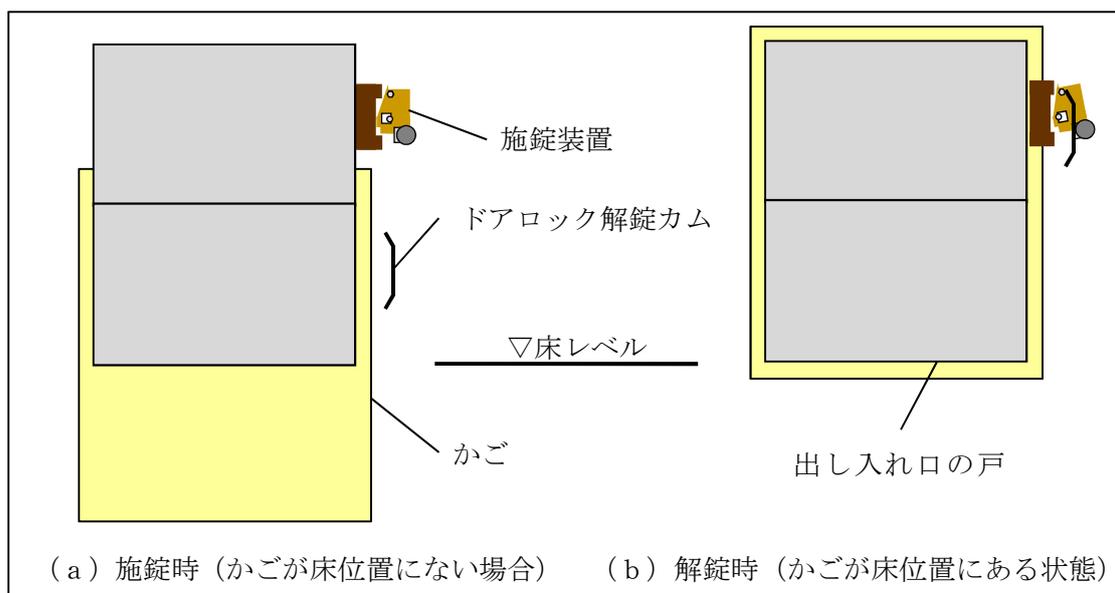
図4 施錠装置の施錠と解錠動作 (昇降路側から2階及び3階の出し入れ口を見た図)

- ・施錠装置は2段式施錠装置^{*}で、昇降路に取り付けられた可動ロック装置が自重により下がり上側の戸に取り付けられた固定ロック装置と係合することで機械的に施錠される構造となっている。
- ・解錠については、かごが戸の位置に到着した際に、かごに取り付けられたドアロック解錠カムにより可動ロック装置のローラーが押されることで、固定ロック装置との係合が外れる構造となっている(図4, 図5, 写真6, 写真7)。したがって、かごが出し入れ口の戸の位置に停止していない場合は、施錠された状態となっているため、戸を引き上げて開くことはできない。
- ・施錠装置は出し入れ口側から見て、1階は右側、2階及び3階は左側に設置されている。
- ・製造業者によると、施錠装置の交換周期は設けていないが、保守点検時等に摩耗が見られた場合は交換するとのことであった。

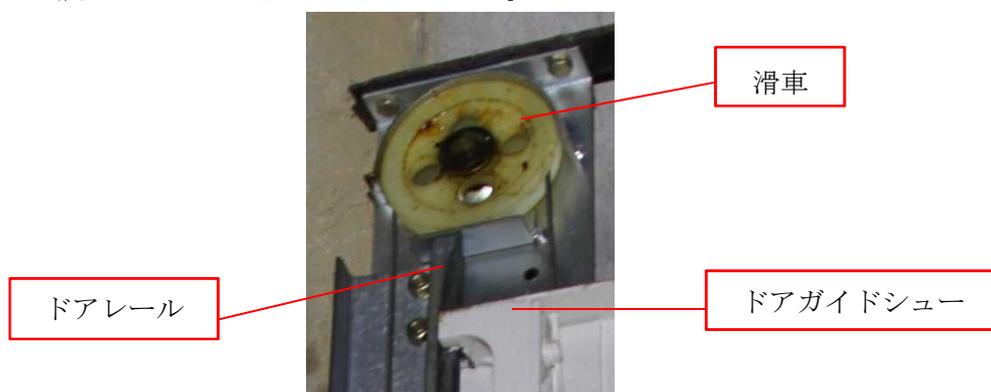
写真12 上側の戸上端のドアガイドシュー

- ・ドアガイドシューは、出し入れ口の戸の側面上端及び下端に取付けられ、ドアレールと摺動することで戸が円滑に開閉する構造となっている（写真12）。また、ドアレールから戸が外れることを防止する機能もある。
- ・ドアガイドシューは戸の開閉動作による摺動で摩耗する構造となっており、製造業者によると、ドアレールの幅を調整する、または、ドアガイドシューを交換することにより、ドアガイドシューとドアレールのすき間を調整しているとのことであった。

2.4.3より、出し入れ口の戸のドアガイドシューに摩耗粉が確認されたこと、ドアガイドシューとドアレールのすき間が設計値上限の1.5mmに対し右側及び左側ともに3mmと広がっていたことから、戸の開閉操作の繰り返しによる経年劣化でドアガイドシューが摩耗していたと認められる。
