改善箇所説明図

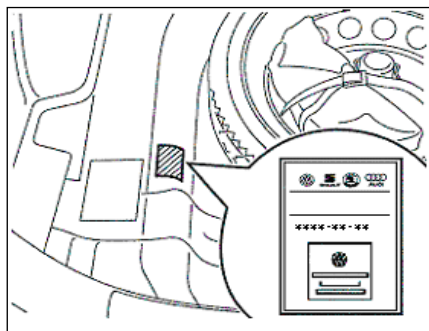
エアバッグコントロールユニットにおいて、電源用コンデンサのコーティング硬化工程が不適切なため、電源用コンデンサの耐久性が低いものがある。そのため、当該コンデンサが劣化するとコントロールユニットが誤作動し、最悪の場合、エアバッグ及びシートベルトテンショナが突然作動する、又は、衝突時に作動しないおそれがある。

全車両、エアバッグコントロールユニットのプログラムを書換える。
当該プログラム書換え後に警告灯が点灯し、特定の故障コードが入力された場合は、当該コントロールユニットを無償交換する。

識別：キャンペーンステッカーに「69Z5、日付（西暦・月・日の順）ワークショップスタンプ」を記入し、スペアタイヤ収納部左側面に貼りつける。
