改善箇所説明図

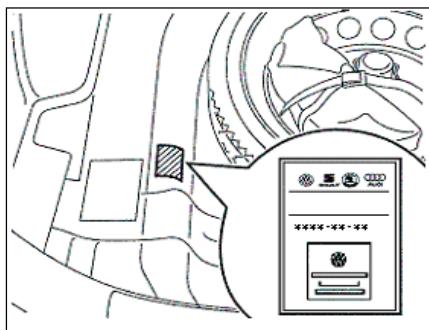
7速DSG型自動変速機のメカトロニクスにおいて、アッパーハウジングのねじ切り加工が不適切なため、耐久性が不足しているものがある。そのため、アキュムレーターの継続的な油圧変化による疲労の蓄積により、アッパーハウジングに亀裂が発生し、油圧が低下して、最悪の場合、駆動力が伝達されず走行できなくなるおそれがある。

全車両、メカトロニクス内のアッパーハウジング製造識別マークを確認し、該当する場合はアッパーハウジングを対策品に交換する。
