改善箇所説明図

【不具合の内容】

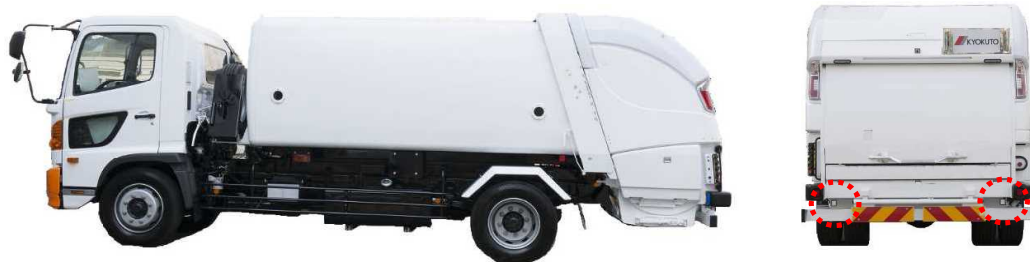
【対象車両外観】

塵芥車等において、装着した後退灯(LED式)の耐久性が不適切なため、使用過程において、后退灯内部の配線が断線することがある。そのため、后退灯が早期に不灯になり、車両後退時の安全が確保できないおそれがある。

全車両、后退灯を対策品に交換する。
