京都府京都市内エレベーター事故調査報告書

令和4年12月

社会資本整備審議会

発生日時：令和元年12月2日（月）10時50分

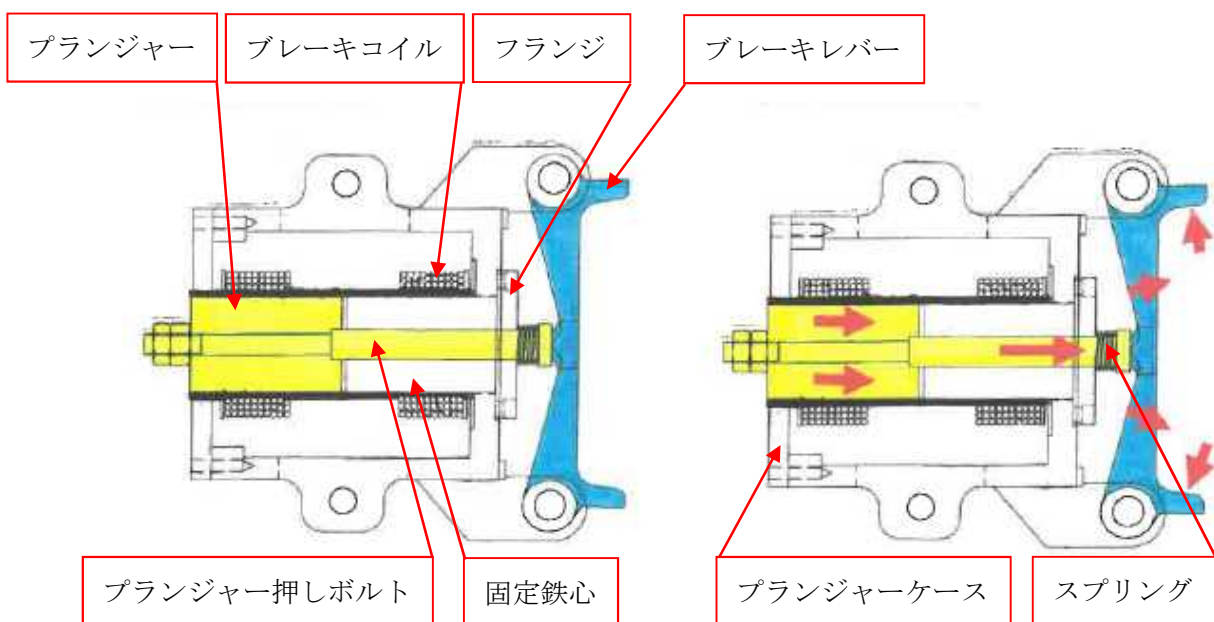
- ・各階にかごを停止させるためのブレーキは、巻上機に設置されている（写真2）。
- ・ブレーキの構造は写真3・4及び図1・2のとおりである。ソレノイド※⁵内部のブレーキコイルに電流が流れることで、固定鉄心とプランジャーが電磁石となり、プランジャーとプランジャー押しボルトが固定鉄心側に引き寄せられる。これにより、プランジャー押しボルトに接続しているブレーキレバーが移動することでブレーキアームが広がり、ブレーキドラムからブレーキパッドが離れるため、ブレーキドラムが回転する、すなわちブレーキが開放される仕組みである。

図1 ソレノイド断面図
(ブレーキ制動時)

図2 ソレノイド断面図
(ブレーキ開放時)
