改善箇所説明図

「不具合発生箇所」

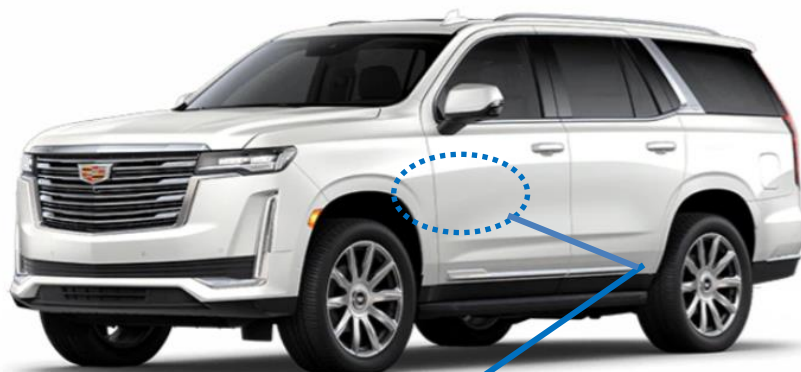
は、ボディコントロールモジュールを示す。

ボディコントロールモジュールにおいて、プログラムの設定を誤ったため、日本仕様に設定されていない緊急制動表示灯が作動し、制動灯及び補助制動灯が点滅する。そのため、保安基準第 42 条に抵触する。

全車両、ボディコントロールモジュールをアップデートし、緊急制動表示灯を非作動とする。

運転席側 A ピラー(下側ドアヒンジの下)に黄色ペイントを塗布する。
